BrcmPatchRAM2.kext um Broadcom BCM4350 DW1820 Bluetooth Unterstützung erweitern

Beitrag von „noEE“ vom 20. März 2017, 14:11

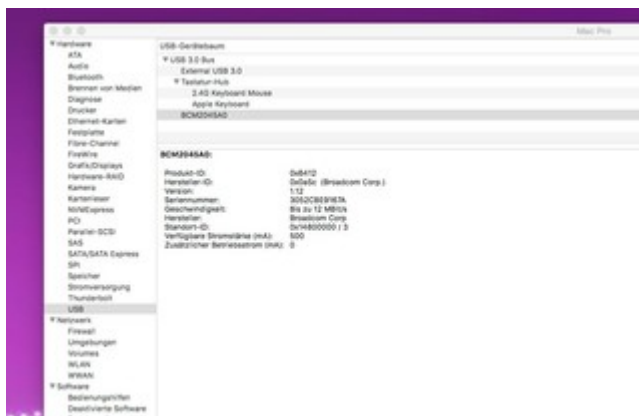
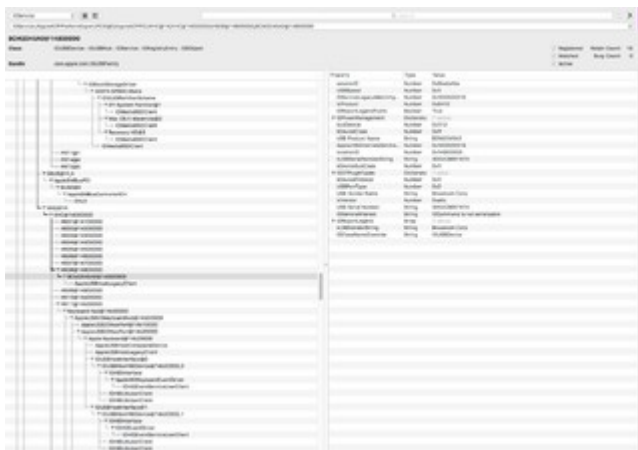
ja die Karte wird korrekt unter USB angezeigt. Und zwar unter HS08 wo zuerst auch die Intel eingebunden war.

Wenn allerdings der oben erwähnte Loop durchgelaufen ist, erscheint die Karte ebenfalls unter USB, aber spätestens ab dem 2. Systemstart ist die Karte vollkommen aus den Systeminformationen und IORegistryExplorer verschwunden. Dann hilft nur noch Gehäuse aufmachen, Karte abziehen und neu einstecken. Erst dann wieder wird Sie erkannt.

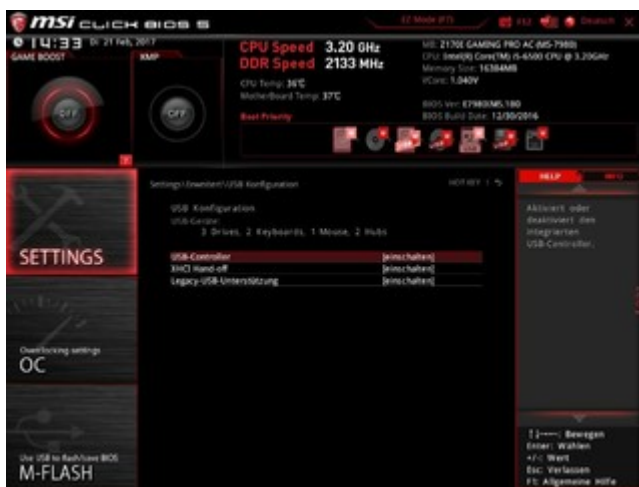
Das sind meine Einstellungen

Hm... Dass das Gerät als USB angezeigt wird, ist schon mal gut.
Mit dem Verlust nach einem Neustart klingt eher ungewöhnlich...
Wie sieht es denn mit den USB Einstellungen im BIOS aus?
