Kurzanleitung: Catalina / BigSur auf Dell Latitude E6330 (E6X30) mit Intel Core i7-3520M und HD4000

Hier eine kurze Anleitung was man benötigt um Sierra auf einem Dell Latitude E6330 zum Laufen zu bekommen.

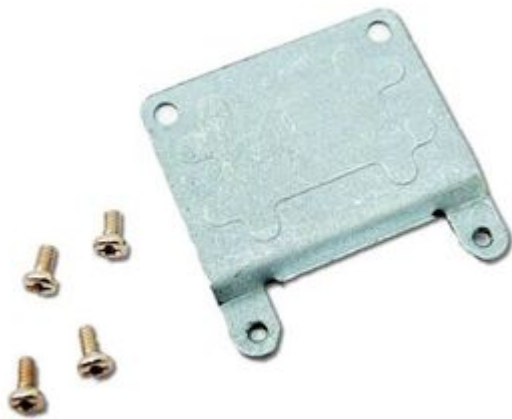
Die Interne WIAN Karte funktionier leider nicht mit Sierra und muss ausgetauscht werden. Ich benutze eine DELL DW1520 [BCM943224HMS](#) welche von Sierra unterstützt wird.

Diese Wlankarte muss am WWAN MINI PCIe Steckplatz eingebaut werden. Ansonsten gibt es Verbindungsaussetzer wegen Rückkopplungen zum Bluetooth Modul.

Dazu habe ich auch gleich einen PCI Adapter besorgen.

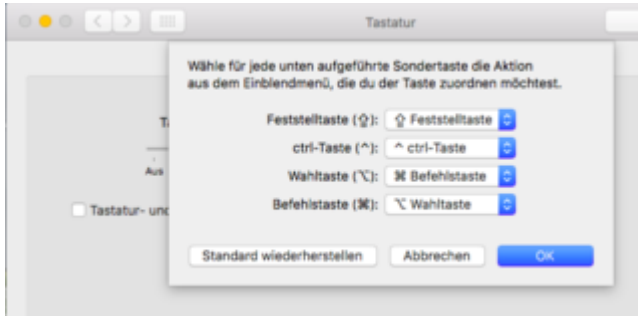
Für die Tastatur verwende ich das Layout in tastatur.zip.

Diese Datei nach /Library/Keyboard Layouts/ kopieren.

Danach kann diese über Systemeinstellungen / Hardware / Tastatur / Eingabequellen / + / Andere / PC Tastatur, Deutsch hinzugefügt werden.

Die Sondertasten habe ich vertauscht damit @ über ALT funktioniert.

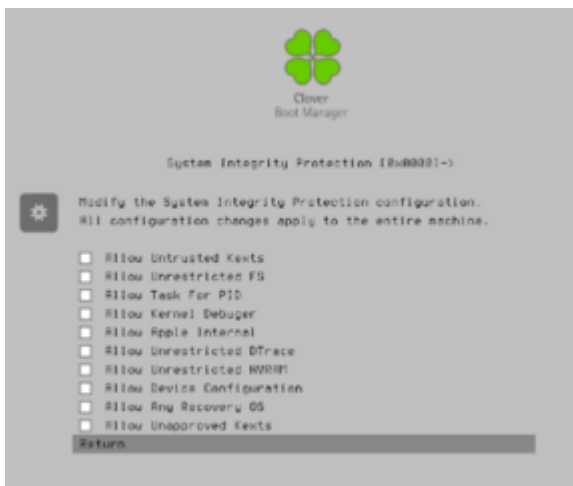
In meinem EFI-Ordner ist die [SIP](#) aktiviert. Sollte unter OSX der Sound oder das Trackpad nicht funktionieren muss die [SIP](#) für einen Systemstart deaktiviert werden. Man findet diesen Punkt direkt im Clover Bootmenü unter Optionen. Am besten überall einen Haken setzen.

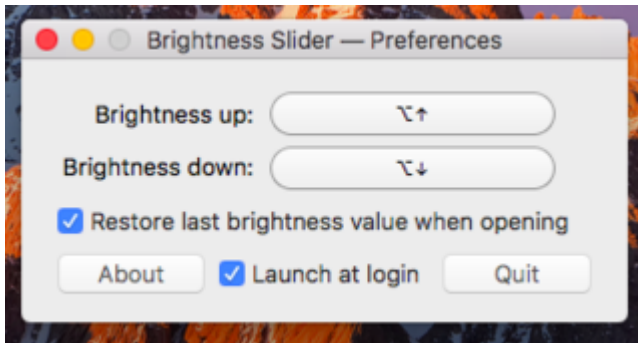
Wenn du hier die Shortcut Tasten wie im Bild hinterlegt funktioniert Brightness Control mit Alt

nach oben und Alt nach unten.
