High Sierra auf P8P67-PRO

Beitrag von „djdevil1989“ vom 27. Januar 2018, 20:58

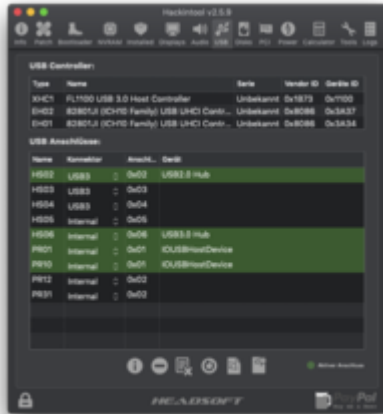
Edit2: Also folgende Kombinationen funktionieren (von oben nach unten durchnummeriert): 1+2, 3+4, 1+2+4, 2+3+4 bei anderen Kombinationen gibt es den obigen Fehler, also scheinen sich die Patches 1 und 3 nicht zu vertragen... Im Hackintool ändert sich auch entsprechend die Bezeichnung der zwei ICH10 Family Controller, aber der interne Port taucht leider nicht auf...

change EHC1 to EH01	45484331	45483031
change EHC2 to EH02	45484332	45483032
change EUSB to EH01	45555342	45483031
change USBE to EH02	55534245	45483032

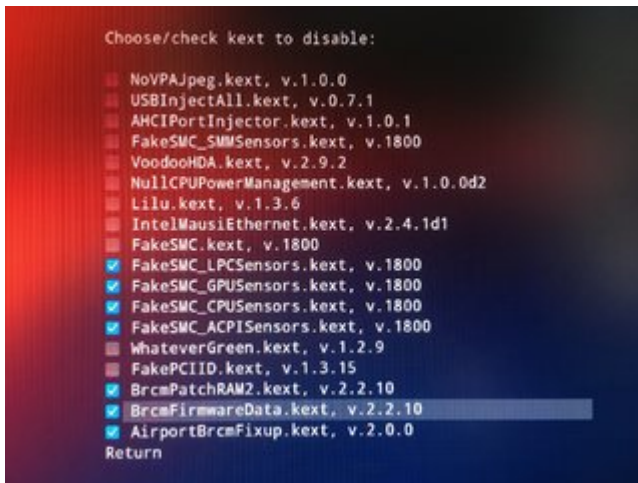
ich habe es mit folgenden Einstellungen versucht - ohne Erfolg, das Problem besteht weiterhin:

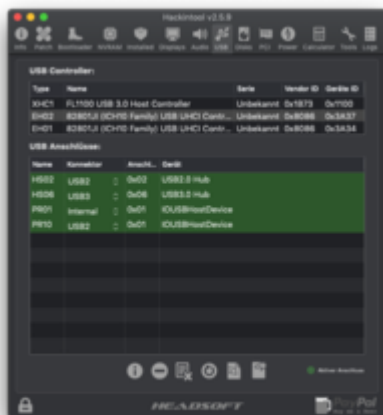
So ist die Port-Zuordnung richtig (Zustand beim Export):

Jedoch werden nach dem booten (mit beiden Varianten) die USB-Ports nicht richtig zugeordnet.

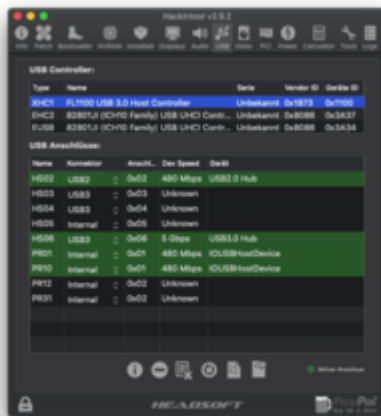
Bluetooth funktioniert jetzt wieder und die USB-Ports werden auch alle richtig erkannt:

ich habe jetzt ein Upgrade auf Catalina vorgenommen. Nachdem BT erstmal nicht mehr ging, habe ich den BrcmPatchRam kext von RehabMan mit dem von acidanthera ersetzt: <https://github.com/acidanthera/BrcmPatchRAM>.
