## **Nach Installation DW1560 Wlan Bluetooth Karte startet PC sofort wieder von alleine nach dem Herunterfahren**

ich habe ein Lenovo ThinkCentre M93 Tiny wo ich Sierra drauf installiert habe. Es läuft alles soweit.

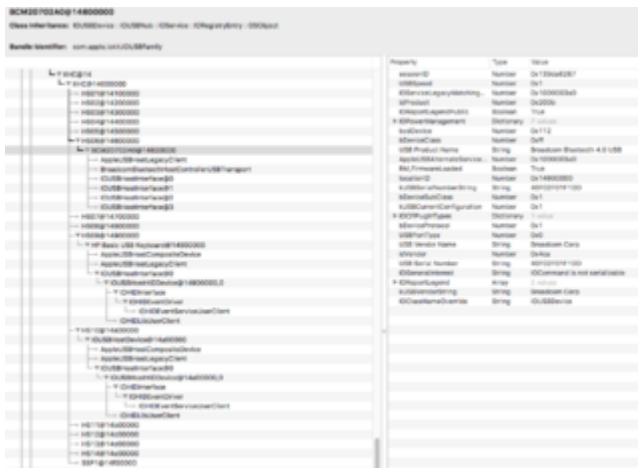
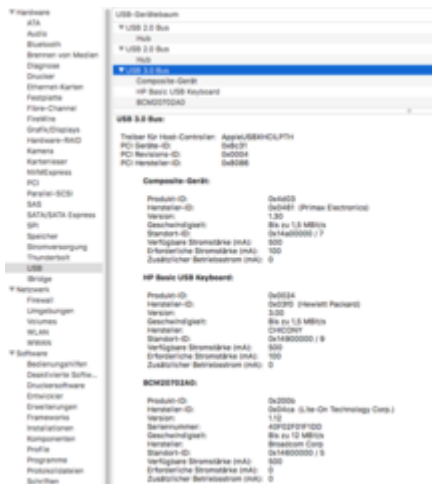
Ich habe jetzt die WLAN Karte mit IORegistryExplorer gefunden.

Was ich bereits sagen kann:  
 Ports HS01 und HS02 sind die Frontanschlüsse.  
 Ports HS09 und HS10 sind die Rückanschlüsse.  
 Port HS06 ist der interne wo die WLAN Karte dran ist.

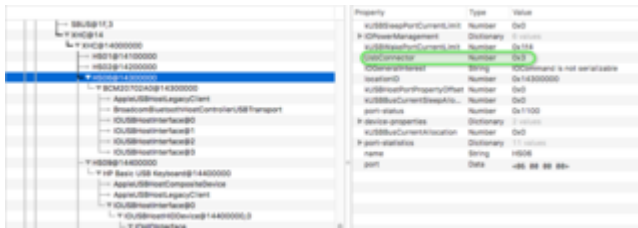
Wenn alles passt, solltest du jetzt unter *USBConnector* den Wert *0xff* statt *0x3* sehen:
