Nach Installation DW1560 Wlan Bluetooth Karte startet PC sofort wieder von alleine nach dem Herunterfahren

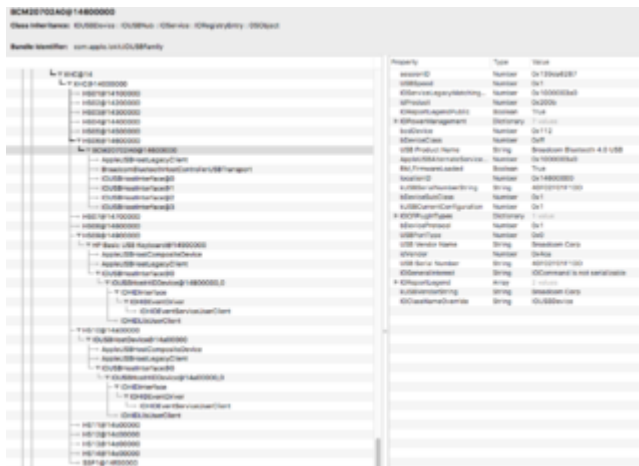
Ich habe jetzt die WLAN Karte mit IORegistryExplorer gefunden.

Was ich bereits sagen kann:
 Ports HS01 und HS02 sind die Frontanschlüsse.
 Ports HS09 und HS10 sind die Rückanschlüsse.
 Port HS06 ist der interne wo die WLAN Karte dran ist.
