## **DSDT Patch (Broadcom WLAN/BT BCM4352) - Hilfe benötigt**

**Beitrag von „suiciety2k“ vom 23. Februar 2018, 16:56**

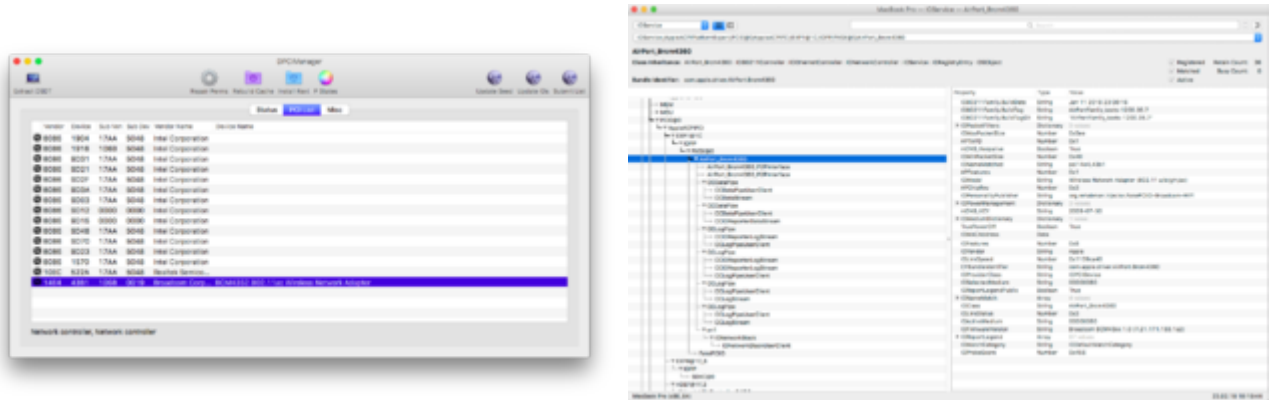
So sieht das bei meiner DW1560 aus:

Ich benötige nur FakePCIID.kext + FakePCIID\_Broadcom\_WiFi.kext, den fvco-patch und den Patch für das Länderkürzel #a, da sonst nach dem Aufwachen aus dem Ruhezustand die 5GHz-Netze nicht mehr angezeigt werden.
