**DW-1820a / Broadcom BCM94350ZAE**

## Verbindungsproblem

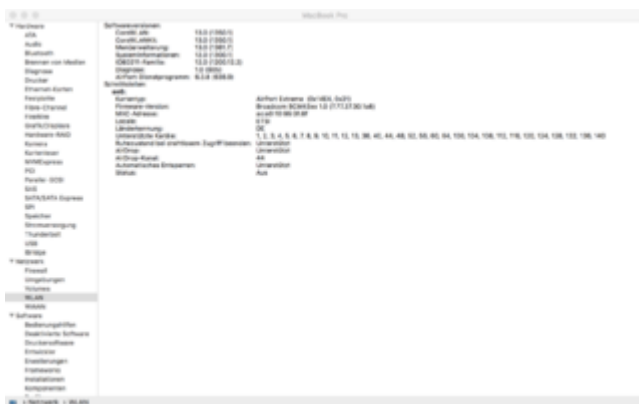
Habe dann sofort WLAN in High Sierra ausgeschalten. Hier Bilder von den Systeminformationen bei ausgeschaltetem WLAN.

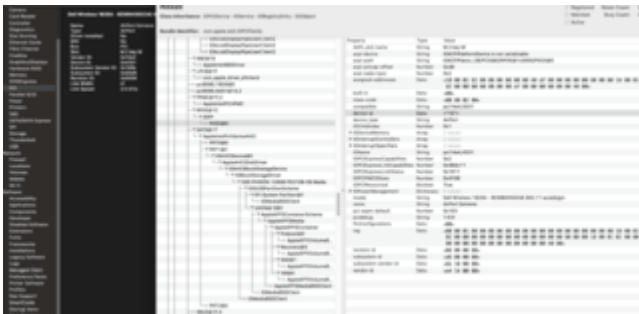
Ne. Schau mal... Links ist sie drin, im IOReg nicht
