DW-1820a / Broadcom BCM94350ZAE

Verbindungsproblem

Beitrag von „anonymous_writer“ vom 30. Mai 2018, 07:13

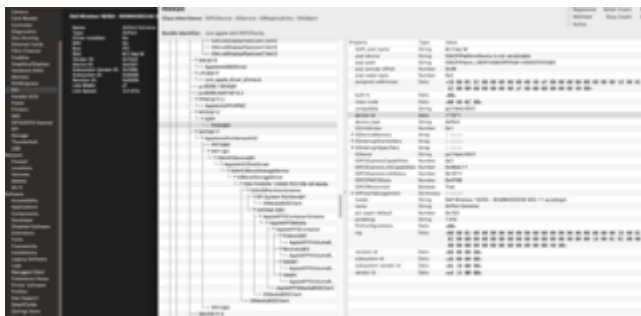
Ne. Schau mal... Links ist sie drin, im IOReg nicht

Sieht alles gleich aus bis auf IOName. Der ist bei mir "pci14e4,43a3". Sollte aber eigentlich egal sein.
