# Neue Clover "KextsToPatch"-Einträge für Mojave

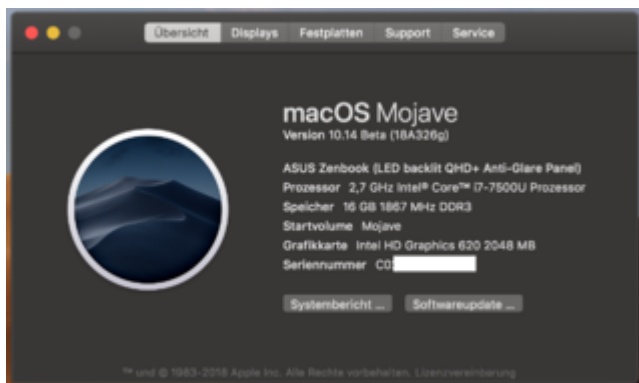
Comment VRAM Patch Intel HD620 to 2048mb

Im Anhang die vollständige Patchliste mit noch mehr VRAM Patches.

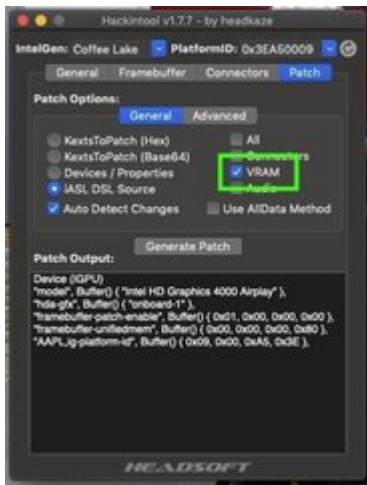
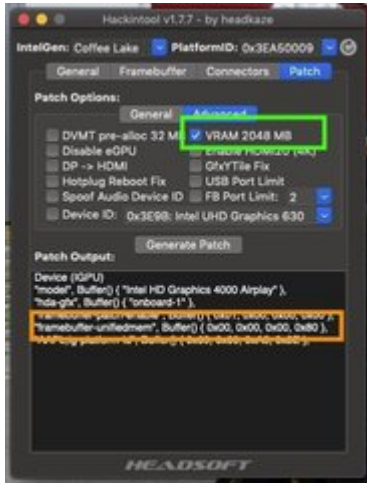
VRAM Erhöhen bei Intel Grafik ist sei [Whatevergreen](#) und [Hackintool](#) sehr einfach.

Im Hackintool die grünen Haken setzen und dann das ganze in die Clover config.plist exportieren.
