## **USB XHC ohne USBInjectAll.kext oder USB-Portlimit Patch zum Laufen bringen / Diskussionen**

**Beitrag von „anonymous\_writer“ vom 6. Dezember 2018, 15:02**

habe versucht hier eine Anleitung zu schreiben alle XHC USB Ports auf einem Rechner zu aktivieren ohne USBInjectAll.kext und USB-Portlimit Patch.

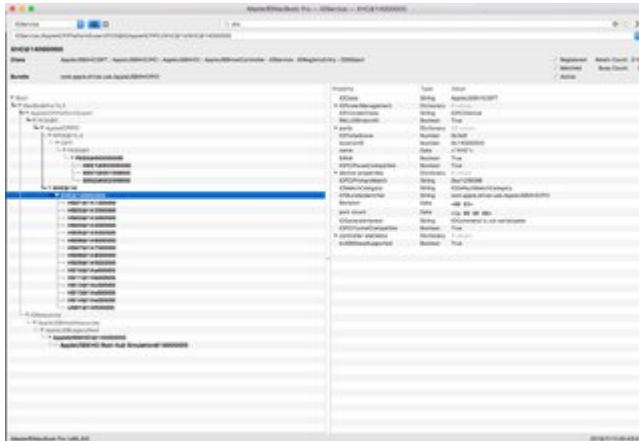
HS01 solltest du direkt beim roten Eintrag sehen. Sieht das nicht so Ähnlich aus wie in diesem Bild?

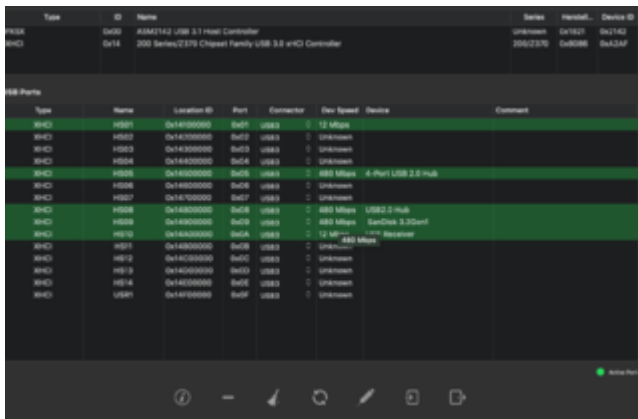
Im Bild der HS1 funktioniert nur mit USB2-Geräten. Ein USB3-Stick funktioniert darin GAR NICHT also nicht das er nur mit USB2 laufen würde...er wird gar nicht erst angezeigt.

Schaut das Bild.....in HS1 steckt der gleiche Stick wie in HS9. HS9 ist einer von 2 USB2-Ports in der Front meines Rechner. In einem davon steckt immer mein Receiver der Maus.

Stecke ich in HS1 ein USB2 Gerät dann geht das dort.

Im Bild der HS1 funktioniert nur mit USB2-Geräten. Ein USB3-Stick funktioniert darin GAR NICHT also nicht das er nur mit USB2 laufen würde...er wird gar nicht erst angezeigt.

Völlig normal bei deinem jetzigen Stand. HS1 funktioniert grundsätzlich nur mit USB2-Geräten, ist ja auch ein USB2-Port. Bevor hier Begriffsverwirrung aufkommt, Port im Sinne das der an deinem Controller hängt und technisch so angesprochen wird. NICHT im Sinne von mechanischem Port, an dem du dein Gerät einsteckst. Denn dieser mechanische USB3-Port enthält zwei logische Ports, in diesem Fall "HS01" für USB2, und gleichzeitig "SS01" für USB3. Die SS0x-Ports siehst du derzeit nicht im Hackintool, weil eben das 15PortLimit von macOS greift. Das siehst du sehr gut an der "Location-ID". Der XHCi-Controller hat die Adresse "0x14", die Ports werden laut ACPI-Tabelle in Hex von "01" bis "0F" hochgezählt.

Nichts anderes schrieb ich dir. Schau auf dein verlinkten Bild von Hackintool. Du siehst 15 Ports, mehr stellt macOS an diesem Controller (XHCI) nicht zur Verfügung. Es sind alle theoretisch möglichen USB2-Ports aktiv und ein USB1. Hast du den zweiten physischen Port auf dem Mainboard (USB3\_2) genutzt? Wenn nicht, kannst du hier schon mal vier Ports deaktivieren, das wären HS03/HS04/SS03/SS04. Wenn du dann noch die beiden USB1/2 deaktivierst, musst du nur noch einen USB2 (HS07-HS14) opfern, dann bist du im Limit und kannst alle weiteren nutzen, USB3 geht dann auch komplett.

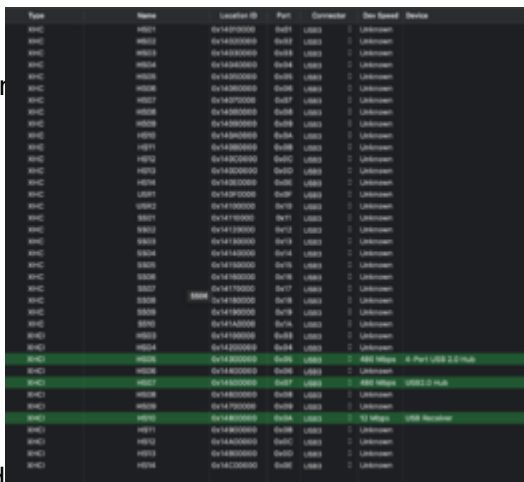
Die generierte SSDT habe ich nach efi/clover/acpi/patched gelegt aber du sagst ja die brauche ich nicht

Die Ports die ich entfernt habe (HS01,HS02, USB1) fehlen jetzt auch im Hackintool. Allerdings ist nichts nachgerückt.

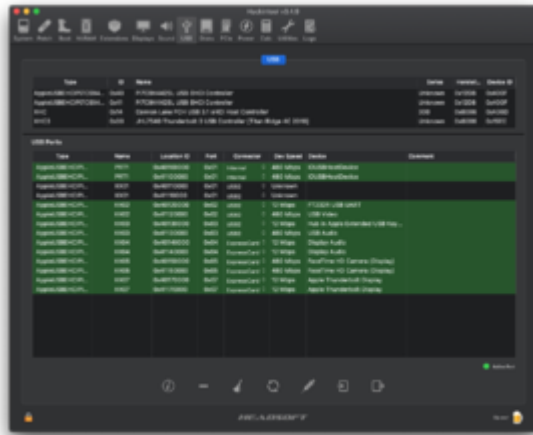
Wenn ich die SSDT deaktiviere, dann sieht es im Hackintool wie folgt aus, weshalb ich mir sicher bin, dass sie geladen wird.
