Lösung für Bluetooth-Probleme mit der DW1560, DW1830 und DW1820A

Beitrag von „iPhoneTruth“ vom 28. Dezember 2018, 16:26

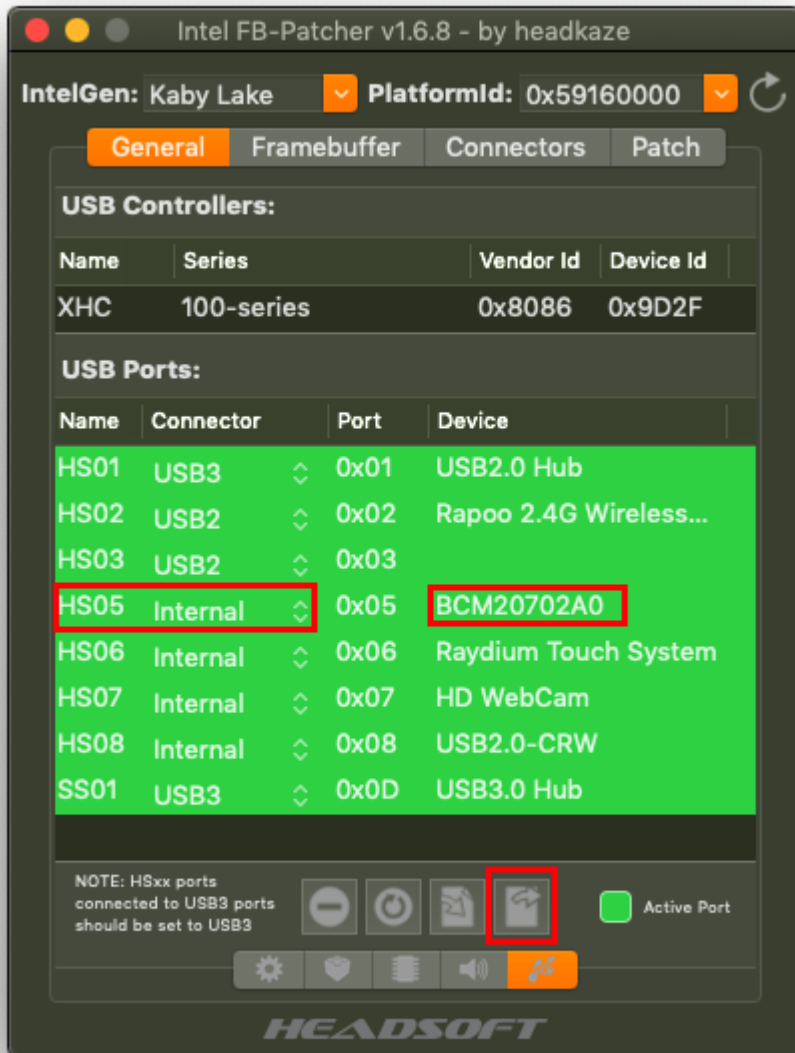
Man sieht hier, daß die BCM20702A0 (also unsere DW1560 = Broadcom94532) auf der HS05 anspricht und als "Internal" gehandhabt wird. Sollte das bei Euch nicht so eingestellt sein, so ändert den Wert bei HSxx (das kann bei Euch HS08 oder irgend ein anderer USB-Port sein) beim Doppelpfeil und extrahiert eine neue USBPorts.kext, mit der ihr dann startet (nicht vergessen, alle anderslautenden Kexte oder SSDT's rauszunehmen).

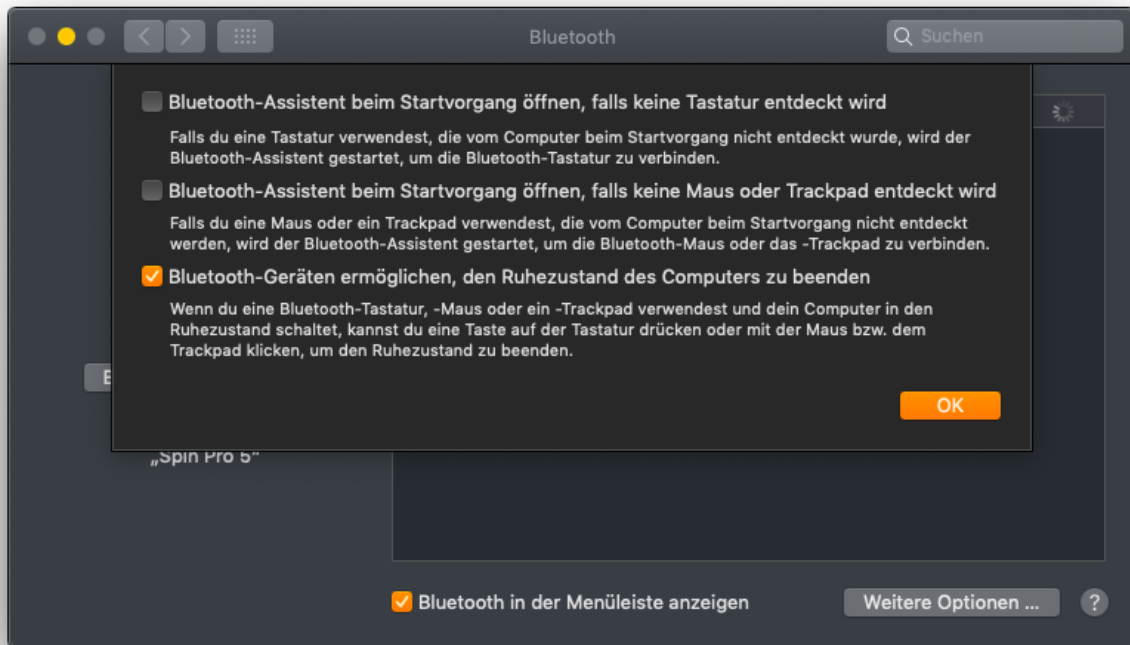
So, und dann kann die Einstellung in Systemeinstellungen -> Bluetooth -> Erweiterte Optionen den Haken bei "Bluetooth-Geräten ermöglichen, den Ruhezustand des Computers zu beenden" noch gesetzt werden.

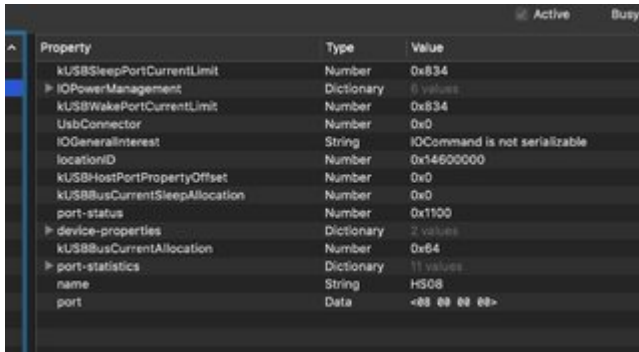
Ich nutze USB Properties die ich über eine SSDT einspiele.

Property	Type	Value
kUSBSleepPortCurrentLimit	Number	0x834
IOPowerManagement	Dictionary	8 values
kUSBWakePortCurrentLimit	Number	0x834
UsbConnector	Number	0x0
IOGeneralInterest	String	IOCommand is not serializable
locationID	Number	0x14600000
kUSBHostPortPropertyOffset	Number	0x0
kUSBBusCurrentSleepAllocation	Number	0x0
port-status	Number	0x1100
device-properties	Dictionary	2 values
kUSBBusCurrentAllocation	Number	0x84
port-statistics	Dictionary	11 values
name	String	HS08
port	Data	<08 00 00 00>

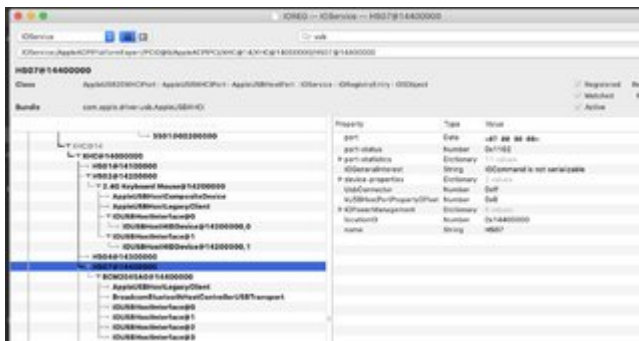
[kelkit](#) , tausche mal deine SSDT-UIAC.aml gegen die im Anhang. Teste dann Sleep und poste nochmal ein Bild nur von HS07 so wie dieses Bild.

HS08 ist bei mir der BT Port. Aufgefallen sind mir da die Farbig markierten Bereiche. Rot fehlt komplett und grün ist unterschiedlich.

Property	Type	Value
kUSBSleepPortCurrentLimit	Number	0x834
kUSBWakePortCurrentLimit	Number	0x834
UsbConnector	Number	0x0
IOGeneralInterest	String	IOCommand is not serializable
locationID	Number	0x14600000
kUSBHostPortPropertyOffset	Number	0x0
kUSBBusCurrentSleepAllo...	Number	0x0
port-status	Number	0x1100
▶ device-properties	Dictionary	2 values
kUSBBusCurrentAllocation	Number	0x64
▶ port-statistics	Dictionary	11 values
name	String	HS08
port	Data	<08 00 00 00>

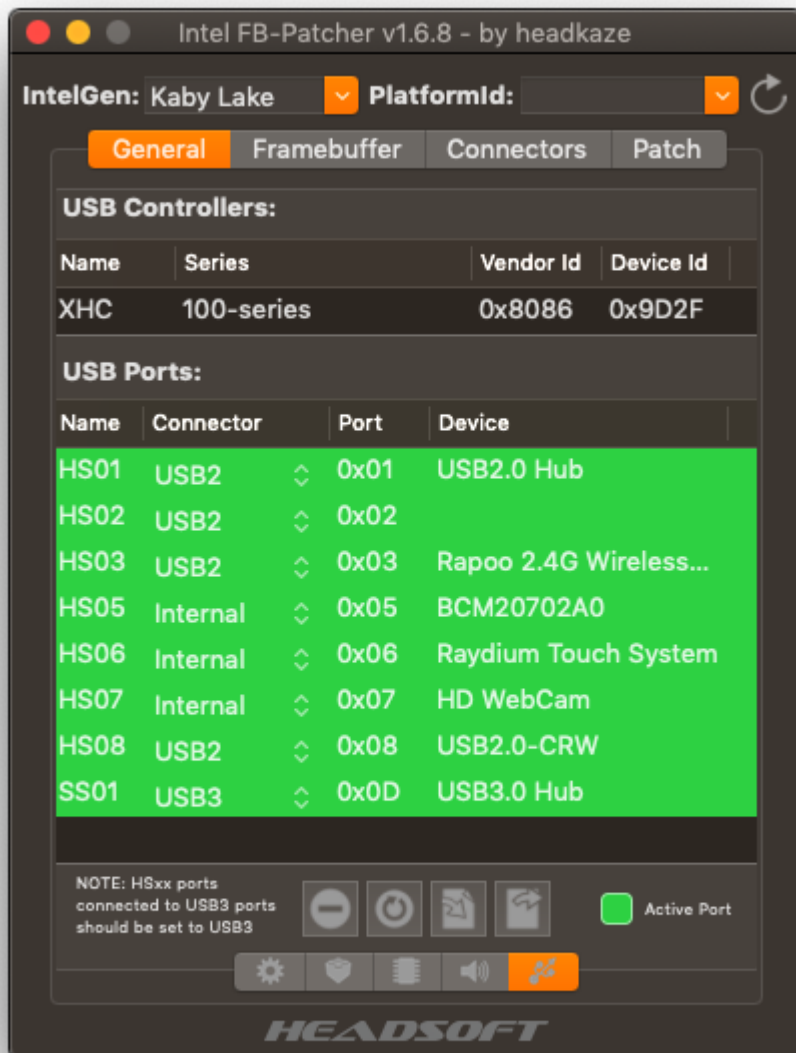
[anonymous_writer](#) Ja, ich benutze eine gepatchte DSDT.aml. Nun, ich sehe, die SSDT-UIAC.aml muß wohl für meinen Laptop geändert werden. Da fehlen einige Ports. Kannst Du das anpassen? Ich habe es wohl probiert, aber irgendwie will er nicht und gibt immer einen Fehler aus. Die Belegungen zeigt FB-Patcher so an:

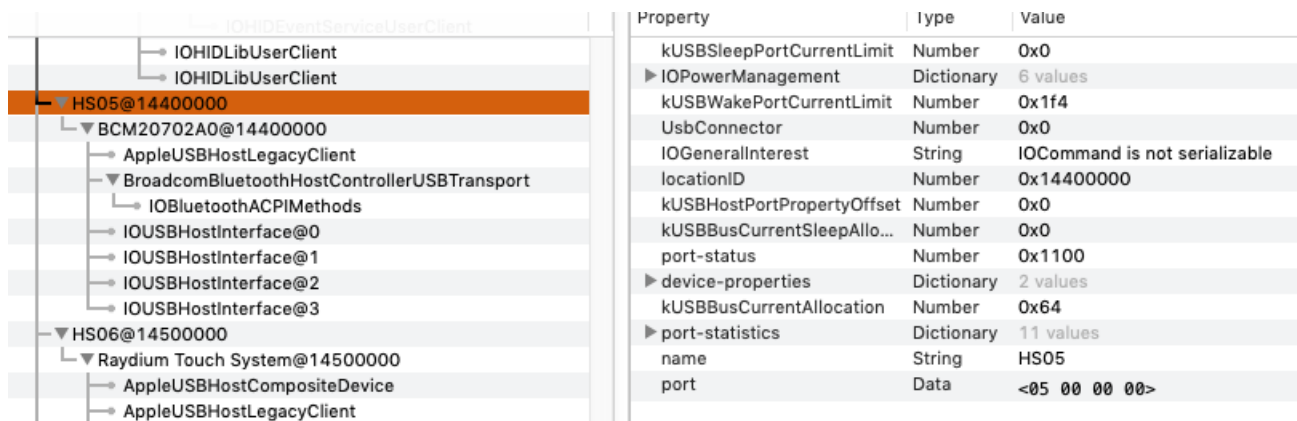
Ich habe jetzt allerdings mal mit dem FB-Patcher eine neue USBPorts.kext erstellt, bei der ich in gleicher Weise alle internen Ports als USB2 definiert, also auf 0 gestellt haben. Die Ausgabe des IOREG sieht nun gut aus, oder:

Property	Type	Value
kUSBSleepPortCurrentLimit	Number	0x0
▶ IOPowerManagement	Dictionary	6 values
kUSBWakePortCurrentLimit	Number	0x1f4
UsbConnector	Number	0x0
IOGeneralInterest	String	IOCommand is not serializable
locationID	Number	0x14400000
kUSBHostPortPropertyOffset	Number	0x0
kUSBBusCurrentSleepAllo...	Number	0x0
port-status	Number	0x1100
▶ device-properties	Dictionary	2 values
kUSBBusCurrentAllocation	Number	0x64
▶ port-statistics	Dictionary	11 values
name	String	HS05
port	Data	<05 00 00 00>

Warum auch immer mit UsbConnector=0x0 sieht es jetzt so aus wie bei mir. Ich habe damit zumindest keine BT Probleme.

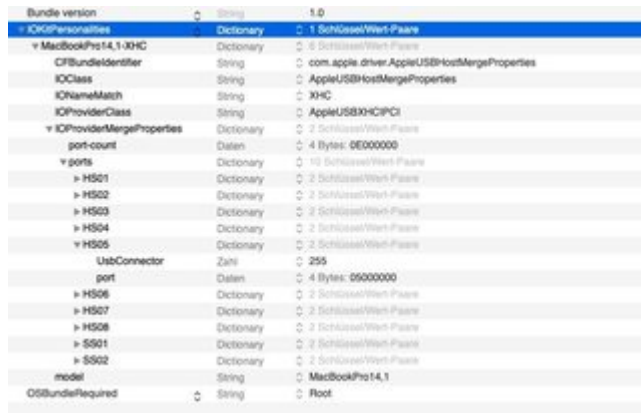
Nur setzt damit HS05 mit 255 auf 0xFF. Dachte damit hast du Probleme nach Sleep. Ich würde daher den Wert auf 0 ändern.

Bundle version	String	1.0
IOKitPersonalities	Dictionary	1 Schlüssel-Wert-Paare
MacBookPro14,1.KHC	Dictionary	6 Schlüssel-Wert-Paare
CFBundleIdentifier	String	com.apple.driver.AppleUSBHostMergeProperties
IOClass	String	AppleUSBHostMergeProperties
IONameMatch	String	XHC
IOProviderClass	String	AppleUSBXHCPCI
IOProviderMergeProperties	Dictionary	2 Schlüssel-Wert-Paare
port-count	Daten	4 Bytes: 0E000000
ports	Dictionary	10 Schlüssel-Wert-Paare
> HS01	Dictionary	2 Schlüssel-Wert-Paare
> HS02	Dictionary	2 Schlüssel-Wert-Paare
> HS03	Dictionary	2 Schlüssel-Wert-Paare
> HS04	Dictionary	2 Schlüssel-Wert-Paare
> HS05	Dictionary	2 Schlüssel-Wert-Paare
USBConnector	Zahl	255
port	Daten	4 Bytes: 09000000
> HS06	Dictionary	2 Schlüssel-Wert-Paare
> HS07	Dictionary	2 Schlüssel-Wert-Paare
> HS08	Dictionary	2 Schlüssel-Wert-Paare
> SS01	Dictionary	2 Schlüssel-Wert-Paare
> SS02	Dictionary	2 Schlüssel-Wert-Paare
model	String	MacBookPro14,1

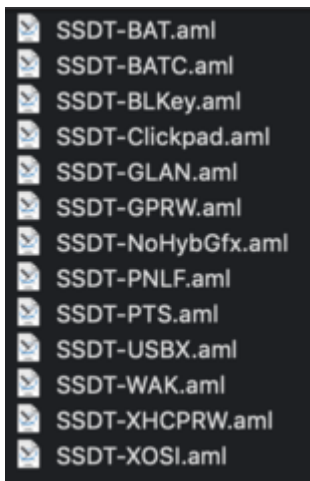
Hmm.. ich weiß nicht, ob dir das weiterhilft, aber mein APCI/patched-Ordner sieht aktuell so aus:

Das ist quasi ein Mix aus zwei Repos. Die SSDTs GLAN, GPRW, USBX und XHCPRW habe ich aus dieser Repo eingefügt:

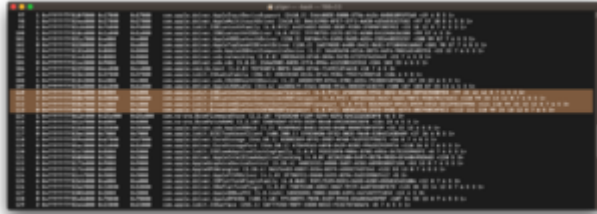
Könnte es vielleicht auch daran liegen, daß er sowohl BroadcomBluetoothHostControllerUSBTransport wie auch den BroadcomBluetooth20703USBTransport lädt? Der letzte funktioniert doch mit der DW1560, der erstere mit der DW1830, oder sehe ich das falsch?
