Mojave 10.14.4 Probleme mit EmuVariableUefi-64.efi und ASUS Prime Z-390-A

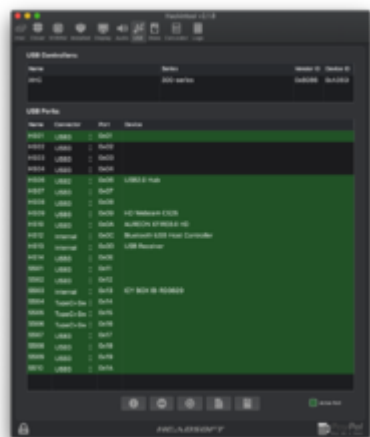
Kannst du mal das Programm [HackinTool](#) starten und einen Screenshot des "USB"-Fensters hier posten?

Sollte ungefähr so aussehen:
