Mojave 10.14.4 Probleme mit EmuVariableUefi-64.efi und ASUS Prime Z-390-A

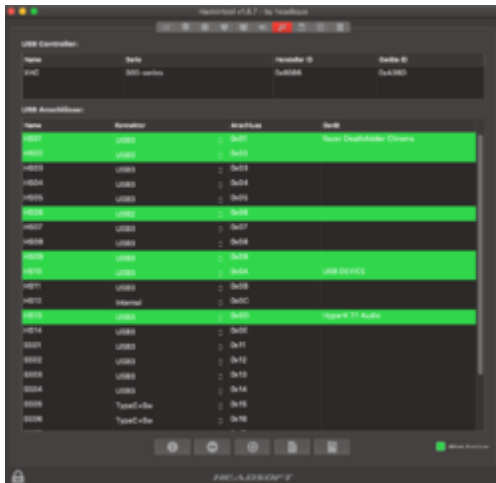
Dann poste bitte den aktuellen Screenshot vom USB-Fenster des HackinTools.
