## Hilfe bei Sapphire Radeon RX 580 (HDMI und DVI kein Bild)

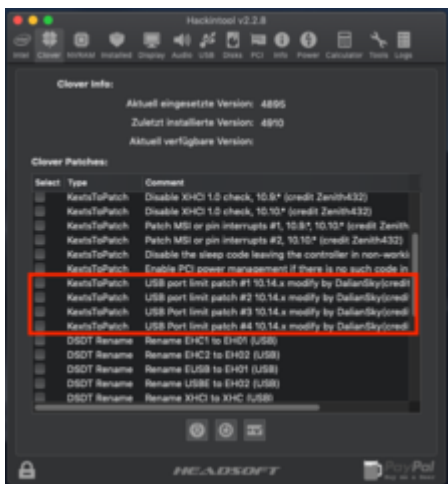
Ich hatte die 4 Patches aus dem Hackintool mit dem unteren dritten Button in die Config.plist eingefügt, was anscheinend falsch war.

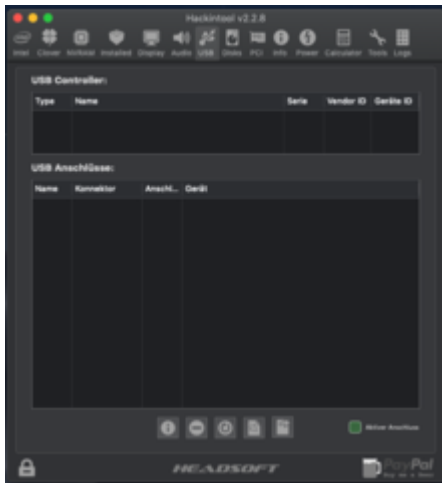
So, nun hatte ich die drei Patches aus dem verlinkten [Thema](#) in die Config.plist eingefügt und den USBinject all.kext wieder bei EFI>Clover>kexts>other eingefügt.

Leider keine USB Ports im Hackintool.
