Catalina (10.15) und ICH10 Hotplug

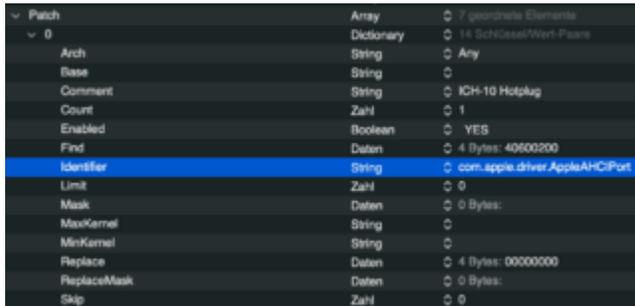
Hierzu in der config.plist im Bereich Kernel -> Patch folgendes eintragen:

Key	Type	Value
Arch	String	Any
Base	String	
Comment	String	ICH-10 Hotplug
Count	Zahl	1
Enabled	Boolean	YES
Find	Daten	4 Bytes: 40600200
Identifier	String	com.apple.driver.AppleAHCIPort
Limit	Zahl	0
Mask	Daten	0 Bytes:
MaxKernel	String	
MinKernel	String	
Replace	Daten	4 Bytes: 00000000
ReplaceMask	Daten	0 Bytes:
Skip	Zahl	0

Funktioniert unter OpenCore ganz analog zu Clover 😊

Oder in Code geschrieben:
