Mojave 10.14.5 Ports werden nun alle ohne USBInjectall.kext im Hackintool 2.5.9 gelistet

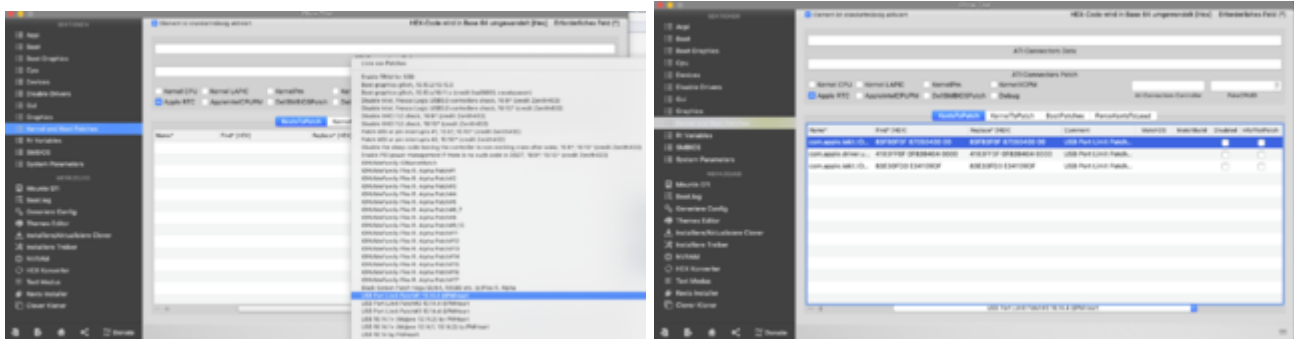
Achja... Oder man wirft einen Blick in den Clover Configurator und nutzt gleich die 3 richtigen Patches von PMHeart...

Diese funktionieren mit der USBInjectAll Kext problemlos und ausserdem sind die Patches keine Langzeitlösungen!
