## Hackintool Anleitung USB-Patching in Deutsch

Dachte mir mache mal einen ersten Entwurf einer Übersetzung der USB-Patching-Anleitung vom Hackintool. Wenn jemand lust hat das zu Testen oder zu verbessern, bitte gerne und dann hier posten.

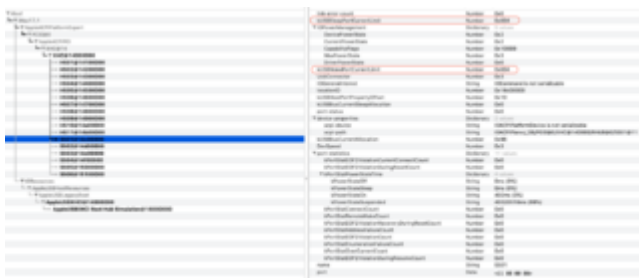
Hier mal der Inhalt vom USBX.aml

```
Return (Package (0x08)
{
    "kUSBSleepPortCurrentLimit",
    0x0834,
    "kUSBSleepPowerSupply",
    0x13EC,
    "kUSBWakePortCurrentLimit",
    0x0834,
    "kUSBWakePowerSupply",
    0x13EC
})
```

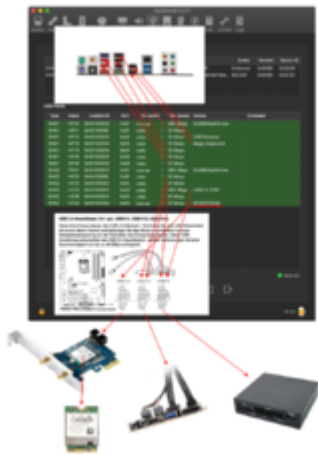
Der Portlimit-Patch dachte ich sei notwendig bei Erstellung des Port-Mappings. Ja die internen Anschlüsse sind auch belegt, an USB1314 hängt die BT-Karte, mit USB1112 werden 2x USB2 ans Front-Panel geführt, und an USB910 hängt ein Card-Reader mit 1x USB2. Ich habe mal versucht die Konfiguration zu skizzieren:

Also so wie ich das sehe müsste die Konfiguration korrekt sein, warum wird die BT-Karte aber nicht mehr erkannt wenn sie als intern deklariert ist...?

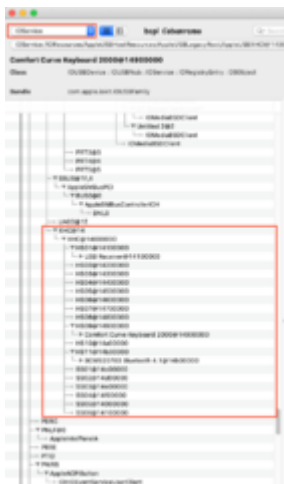
Bei dem folgendem bspl. von mir sieht man unter "IOService" XHC@14"

das diverse Port's fehlen, das liegt daran weil es bei mir schon konfiguriert ist, du wirst aber bei deinem IOExplorer den gesamten richtig nummerierten Port liste haben.

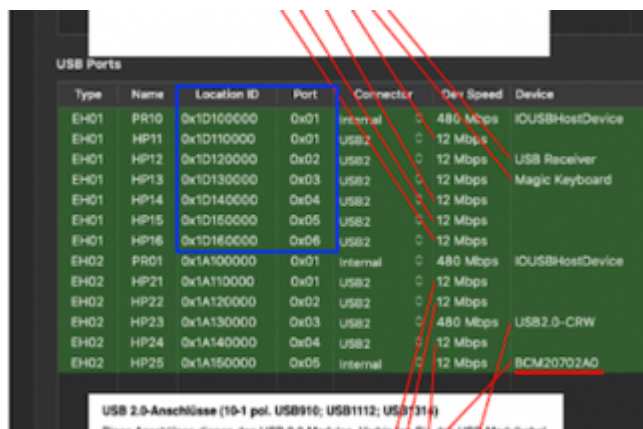
Jetzt bei dir im unteren Bild müsste man aufpassen, warum bei dir zbspl. die Port ID's doppelt (Blau) vorkommen verstehe ich jetzt nicht, da muss irgendwo ein Fehler sein, die müssen eindeutig sein.

The screenshot shows a table titled "USB Ports" with the following columns: Type, Name, Location ID, Port, Connector, Dev Speed, and Device. The table lists various USB devices connected to the system. Red arrows point to the "Port" column, highlighting several instances where the same port ID (e.g., 0x01, 0x02, 0x03, 0x04, 0x05, 0x06) is used for different devices, which is noted as a problem in the text above.

Type	Name	Location ID	Port	Connector	Dev Speed	Device
EHD1	PR10	0x1D100000	0x01	Internal	480 Mbps	IOUSBHostDevice
EHD1	HP11	0x1D110000	0x01	USB2	12 Mbps	
EHD1	HP12	0x1D120000	0x02	USB2	12 Mbps	USB Receiver
EHD1	HP13	0x1D130000	0x03	USB2	12 Mbps	Magic Keyboard
EHD1	HP14	0x1D140000	0x04	USB2	12 Mbps	
EHD1	HP15	0x1D150000	0x05	USB2	12 Mbps	
EHD1	HP16	0x1D160000	0x06	USB2	12 Mbps	
EHD2	PR01	0x1A100000	0x01	Internal	480 Mbps	IOUSBHostDevice
EHD2	HP21	0x1A110000	0x01	USB2	12 Mbps	
EHD2	HP22	0x1A120000	0x02	USB2	12 Mbps	
EHD2	HP23	0x1A130000	0x03	USB2	480 Mbps	USB2.0-CRW
EHD2	HP24	0x1A140000	0x04	USB2	12 Mbps	
EHD2	HP25	0x1A150000	0x05	Internal	12 Mbps	BCM20702AG

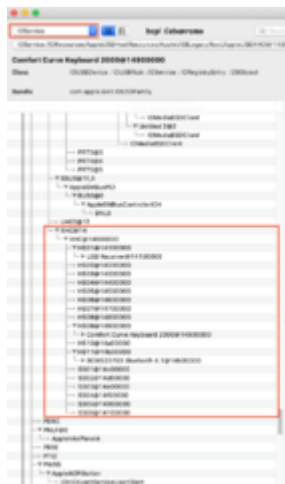
Bei dem folgendem bspl. von mir sieht man unter "IOService" XHC@14"

das diverse Port's fehlen, das liegt daran weil es bei mir schon konfiguriert ist, du wirst aber bei deinem IOExplorer den gesamten richtig nummerierten Port liste haben.

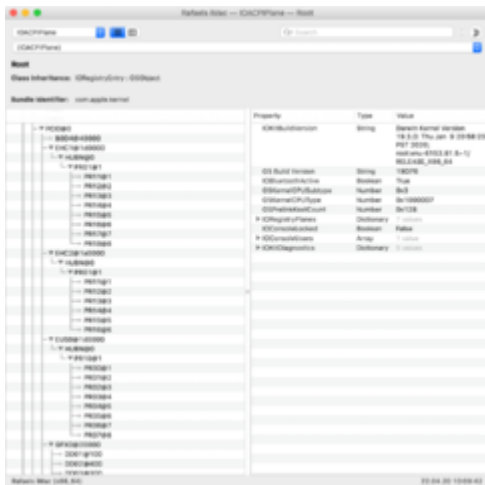
Hier der Screenshot vom IOACPIPlane:

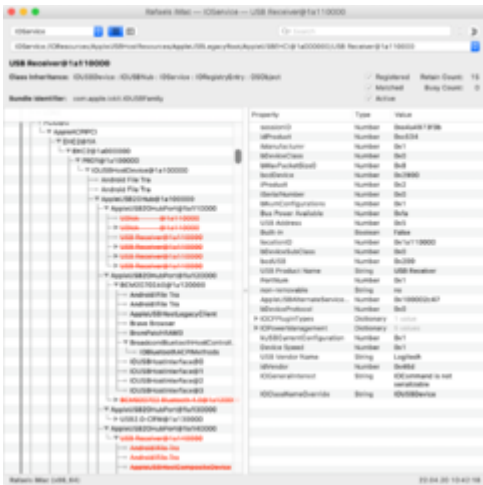
Wenn ich bei IOService schaue kann ich keine richtige Port-Nummerierung erkennen, das sieht nicht so geordnet aus wie bei Dir oder den USB3-Devices:

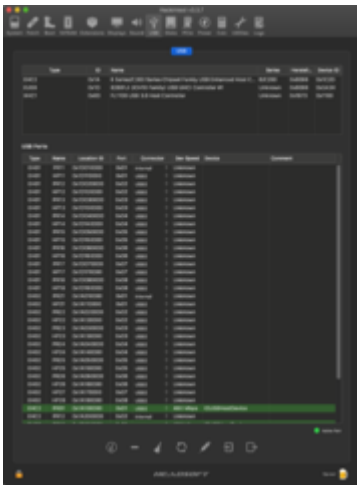
Wenn ich jetzt auf das Spritzen-Symbol drücke zeigt sich folgendes Bild:

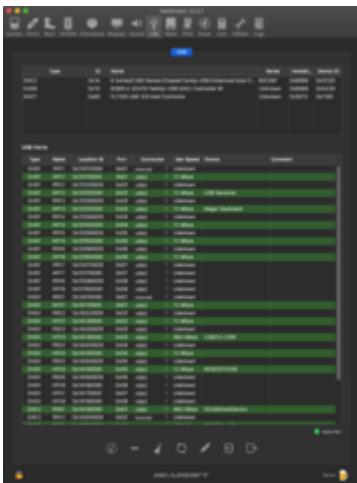
Nach Einstecken eines USB2-Sticks in alle USB2-Ports:

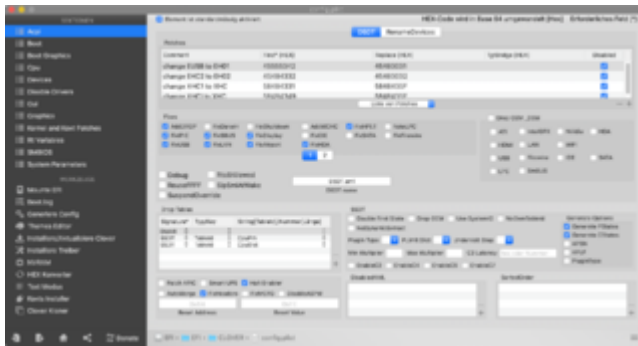
Wofür ist der Renaming-Patch gut, brauche ich den für die Erstellung des Port-Mappings? Dann würde ich das ggfls. nochmal so wiederholen und die wieder aktivieren:

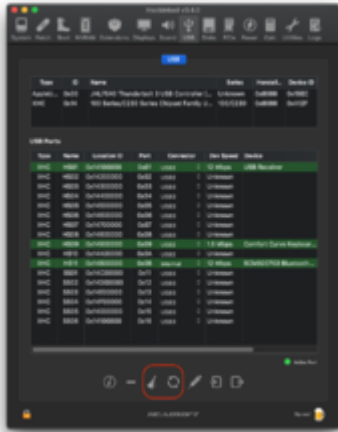
Im Hackintool unter USB, einmal mit Besen alles löschen danach aktualisieren.

Jetzt sollte alles da sein, alle Port's mit einem USB2 Stick & USB3 Stick abarbeiten.

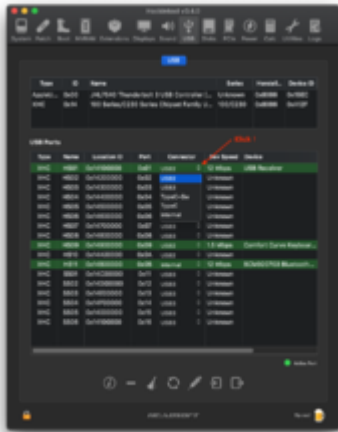
Siehe Bild & guck dir Post #24 an.

Alle **Schwarzen** USB Anschlüsse auf dem Board = USB2 (HSxx)

Alles andere Hub's, Bluetooth usw. = Internal

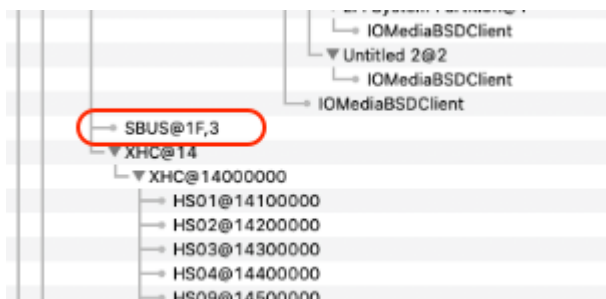
Unter Extensions wirst du nie den USBPorts.kext geladen sehen weil der eben kein Code in den sinne beinhaltet sondern nur eine Liste die deine Port's zurecht richtet, das ist korrekt so.

Für den nicht geladenen SBus Treiber den ich da noch bei dir sehe nimm den beiliegenden SSDT-SBUS-MCHC.aml ins ACPI/Patched Ordner.

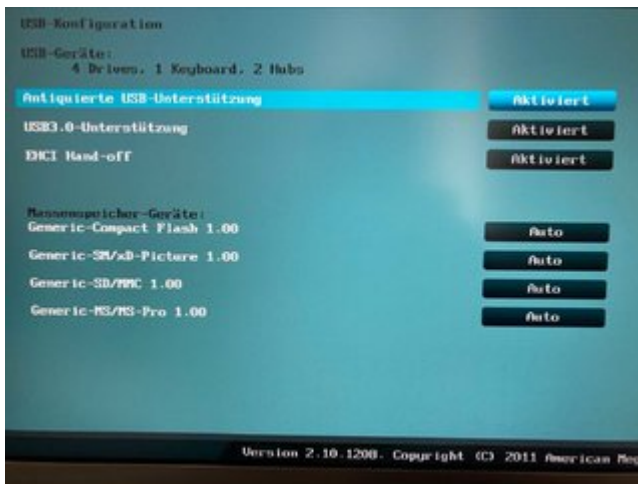
[cobanramo](#) hier meine Bios-Settings zu USB:

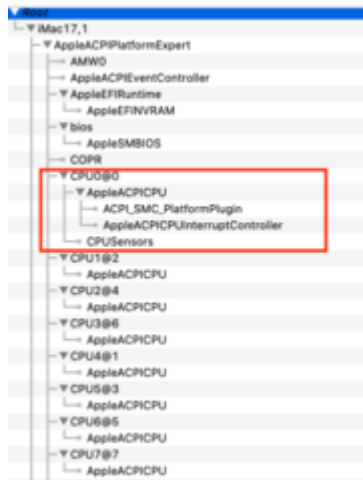
Bei dir ist zurzeit ACPI\_SMC\_PlatformPlugin geladen;

Der [SSDT-PLUG.aml](#) würde den PlatformPlugin laden um die Powermanagement besser zu verwalten.
