Hackintool Anleitung USB-Patching in Deutsch

Beitrag von „anonymous_writer“ vom 26. Juni 2019, 14:11

Dachte mir mache mal einen ersten Entwurf einer Übersetzung der USB-Patching-Anleitung vom Hackintool. Wenn jemand lust hat das zu Testen oder zu verbessern, bitte gerne und dann hier posten.

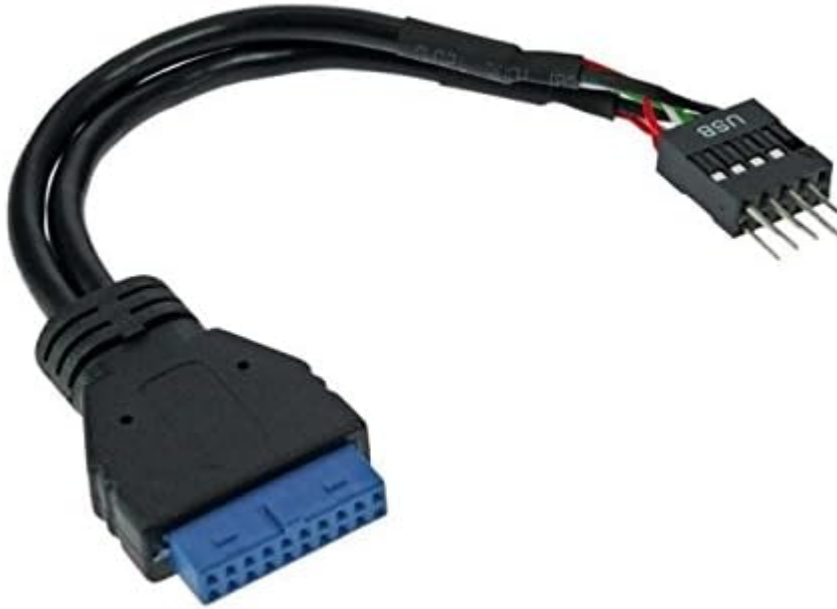
Ich hab es Dir als PN geschickt... aber mal was anderes... was wäre wenn man die BT-Karte mit so einem [Adapter](#) an die USB3-Karte von Inateck anschließt... könnte das funktionieren bzw. das Problem lösen?
