## Hackintool Anleitung USB-Patching in Deutsch

Dachte mir mache mal einen ersten Entwurf einer Übersetzung der USB-Patching-Anleitung vom Hackintool. Wenn jemand lust hat das zu Testen oder zu verbessern, bitte gerne und dann hier posten.

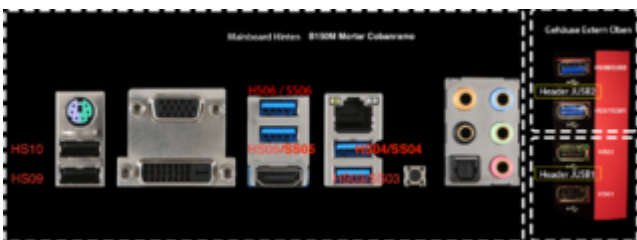
Bild 2

Jetzt bei dir im unteren Bild müsste man aufpassen, warum bei dir zbspl. die Port ID's doppelt (Blau) vorkommen verstehe ich jetzt nicht, da muss irgendwo ein Fehler sein, die müssen eindeutig sein.

4. Jetzt empfehle ich dir mal genau so ein Plan wie am Anfang "Bild 2" von mir, deinen PortPlan zu erstellen, damit du weisst welcher port was belegt. (hp10, hp11, hp12 usw.)

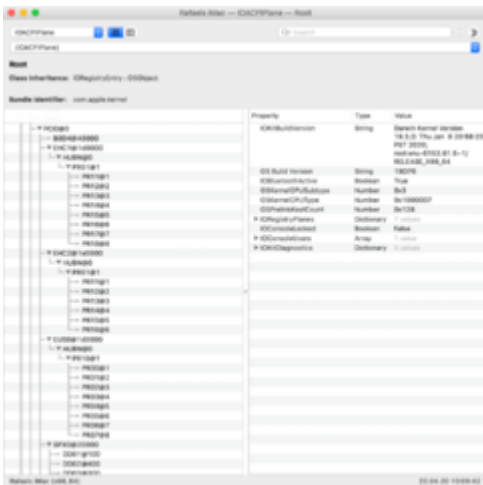
Hier der Screenshot vom IOACPIPlane:

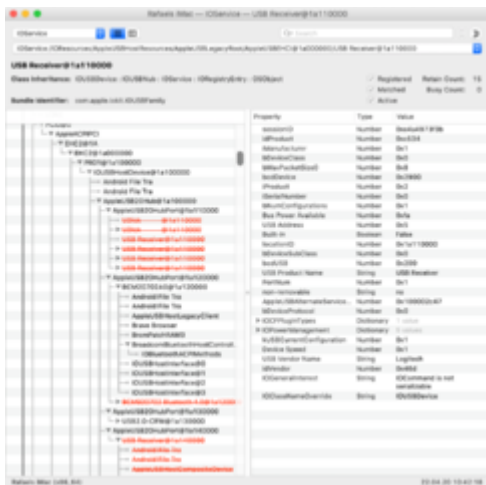
Wenn ich bei IOService schaue kann ich keine richtige Port-Nummerierung erkennen, das sieht nicht so geordnet aus wie bei Dir oder den USB3-Devices:

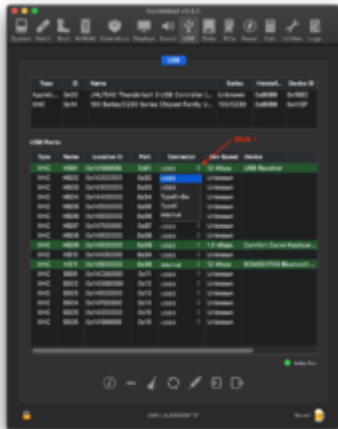
Siehe Bild & guck dir Post #24 an.

Alle **Schwarzen** USB Anschlüsse auf dem Board = USB2 (HSxx)

Alles andere Hub's, Bluetooth usw. = Internal

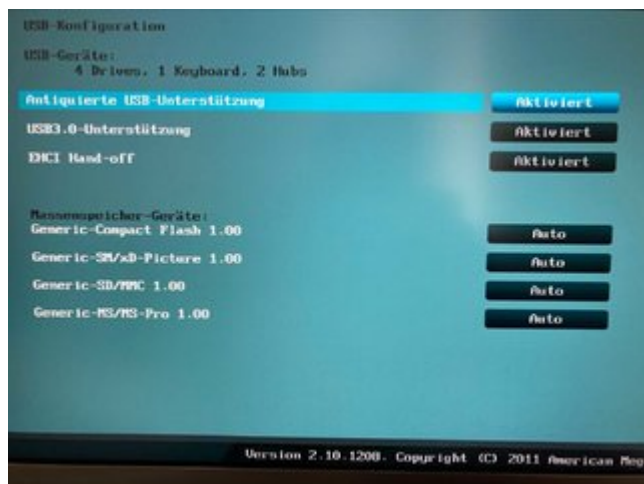
[cobanramo](#) hier meine Bios-Settings zu USB:
