# HowTo: Thunderbolt HotPlug/HotSwap Finetuning für euren Hackintosh

Beitrag von „Mork vom Ork“ vom 26. August 2019, 22:01

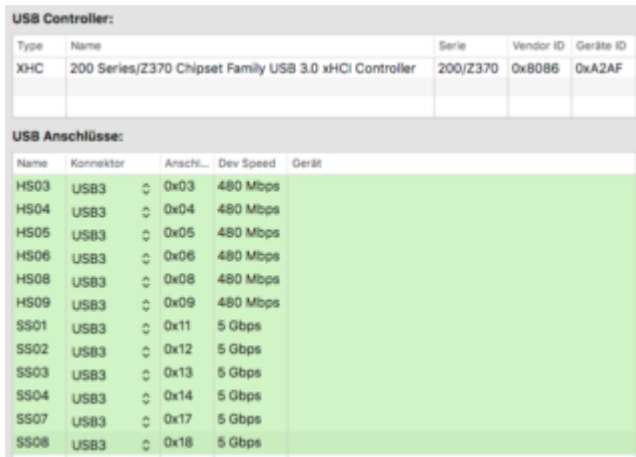
10.12.6, wie schon gesagt. Habe deinen Hinweis mit USB HS10 und SS10 zu spät gelesen. Den USB2 Header und den USB3 Port auf dem MoBo habe ich im BIOS deaktiviert, dann die nicht genutzten Ports mit `uia_exclude=HS01;HS02;HS07;HS10;HS11;HS12;HS13;HS14;SS05;SS06;SS09;SS10;USR1;USR2` ausgeklammert. Das sieht dann jetzt so aus:

The screenshot shows the BIOS configuration for USB controllers and ports. The 'USB Controller:' section lists a single controller: XHC, 200 Series/Z370 Chipset Family USB 3.0 xHCI Controller, with serial number 200/Z370, vendor ID 0x8086, and device ID 0xA2AF. The 'USB Anschlüsse:' section lists 18 ports, each with a name, connector type, device ID, and speed. Ports HS03-09 are 480 Mbps, while SS01-08 are 5 Gbps.

USB Controller:				
Type	Name	Serie	Vendor ID	Geräte ID
XHC	200 Series/Z370 Chipset Family USB 3.0 xHCI Controller	200/Z370	0x8086	0xA2AF
