Dell DW 1560

Beitrag von „Schrolli“ vom 28. August 2019, 11:49

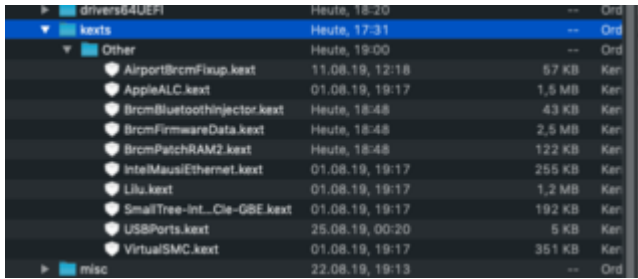
So sieht die config.plist aus nach dem ersten versuch.

Das sind die Kext

File Name	Date/Time	Size	Type
Other	Heute, 19:00	--	Ord
AirportBrcmFixup.kext	11.08.19, 12:18	57 KB	Kan
AppleALC.kext	01.08.19, 19:17	1,5 MB	Kan
BrcmBluetoothInjector.kext	Heute, 18:48	43 KB	Kan
BrcmFirmwareData.kext	Heute, 18:48	2,5 MB	Kan
BrcmPatchRAM2.kext	Heute, 18:48	122 KB	Kan
IntelMausiEthernet.kext	01.08.19, 19:17	255 KB	Kan
Lilu.kext	01.08.19, 19:17	1,2 MB	Kan
SmartTree-Int...Cle-GBE.kext	01.08.19, 19:17	192 KB	Kan
USBPorts.kext	25.08.19, 00:20	5 KB	Kan
VirtualSMC.kext	01.08.19, 19:17	351 KB	Kan
misc	22.08.19, 19:13	--	Ord

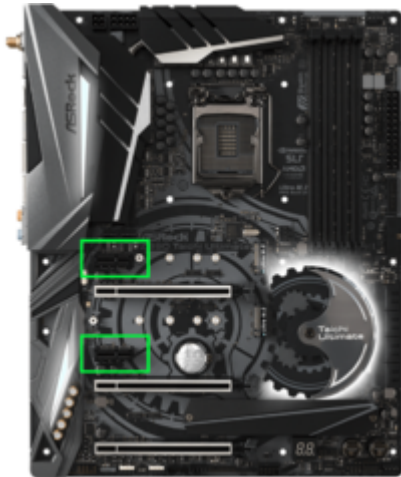
Das wären die Steckplätze dann für die Adapterplatte und welchen ich nehme ist egal.

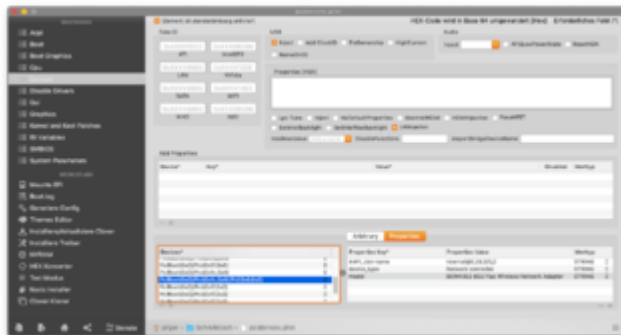
die auf dem Schreibtisch erstellte pcidevices.plist dann mit Clover-Configurator öffnen, dort unter Devices / Properties den Eintrag mit BCM4352 suchen,

den Eintrag in der linken Spalte (blau hervorgehoben) kopieren (rechte Maustaste!) und in die eigene config.plist am gleichen Ort einfügen

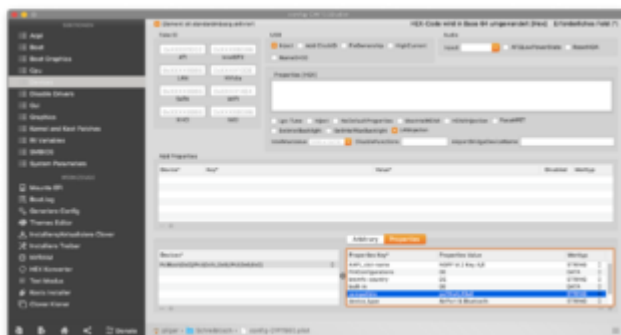
und dann noch den compatible-Eintrag aus meiner config-DW1560.plist (blau hervorgehoben) dort einfügen.

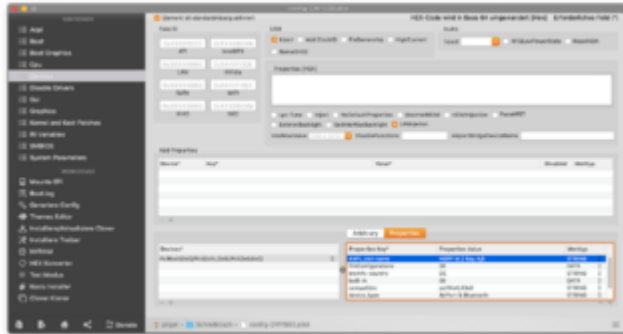
Das passt eigentlich doch schon! Was wolltest Du denn noch auslesen?

Ich würde den AAPL,slot-name nur ändern, sonst passt alles

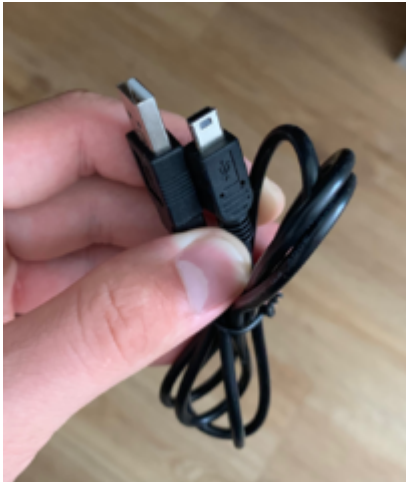
Aber was ist das denn für ein USB Kabel bitte dabei? Mit dem Kabel muss ja ich von innen nach Außen an die USB Ports was ein Müll.

Normal müsste doch ein Mini-B Stecker auf einen pin Header female Kabel mit dabei liegen damit das Kabel an Mainboard direkt anschließen kann.
