GIGABYTE Z390 I AORUS PRO WIFI MIT IGPU: Probleme mit Sleep and Shutdown

Beitrag von „Phantomias“ vom 29. September 2019, 14:47

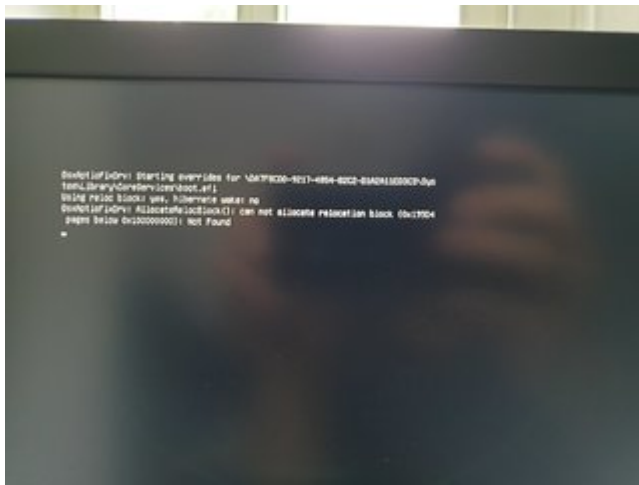
OsxAptioFixDrv.efi + **EmuVariableUefi.efi** => Fehlermeldung vor FileVault-Eingabeaufforderung:

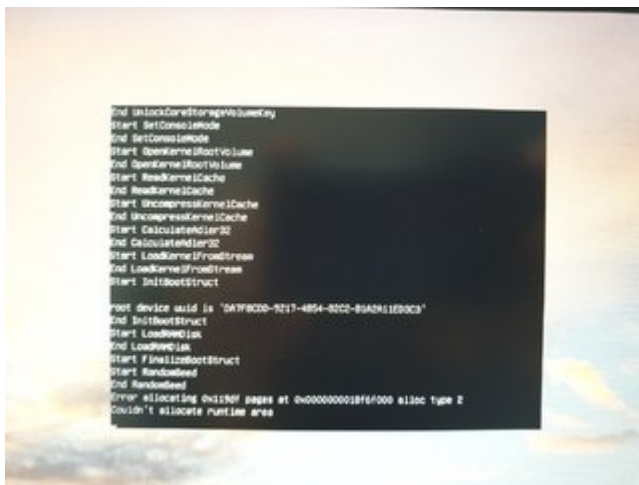
OsxAptioFix2Drv.efi + EmuVariableUefi.efi => Erster Boot erfolgreich

Terminal: `sudo nvram testwert=1234`

Anschließend, zweiter Boot => Fehlermeldung nach FileVault-Eingabeaufforderung:

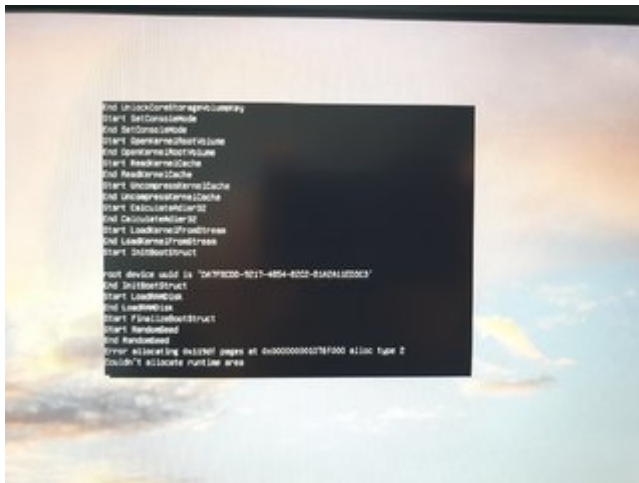
OsxAptioFix3Drv.efi + EmuVariableUefi.efi => Fehlermeldung nach FileVault-Eingabeaufforderung:

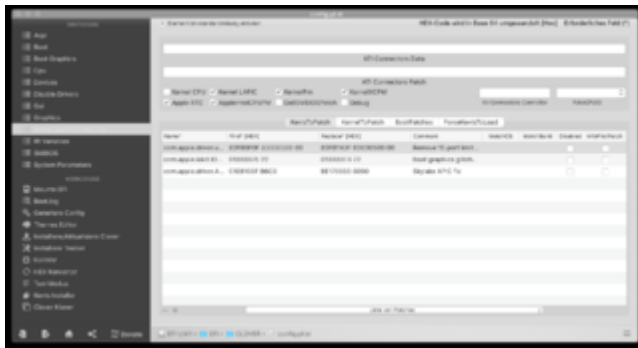
Hast du KernelXCPM in der config aktiviert?

Ja, das ist aktiviert. Sollte es aktiviert sein? Die config.plist kommt von dir ([kuckkuck](#)) 😊:

Hier noch eine **Verständnis-Frage**: Diesen "Remove 15-Port limit"-Patch sollte ich entfernen können, oder? Ich hatte es so verstanden, dass dieser bei Mojave sowieso nicht funktioniert.

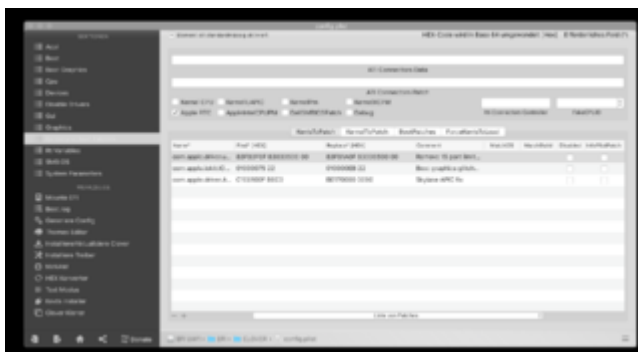
Nachtrag:

Nach ein bisschen Lesen, habe ich es wie folgt geändert:

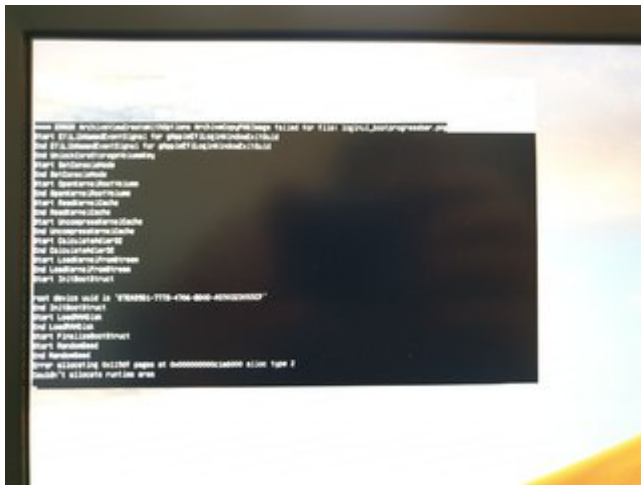
Es kommt allerdings folgende Fehlermeldung:

Das muss aber an was anderem liegen. Ich habe nichts verändert was zu dem Fehler führen könnte. Scheint als würde das mit Slide=0 doch nicht passen.
