Bios-Einstellungen (ASUS Prime Z390-A) für Thunderbolt

Beitrag von „sunraid“ vom 16. Oktober 2019, 20:17

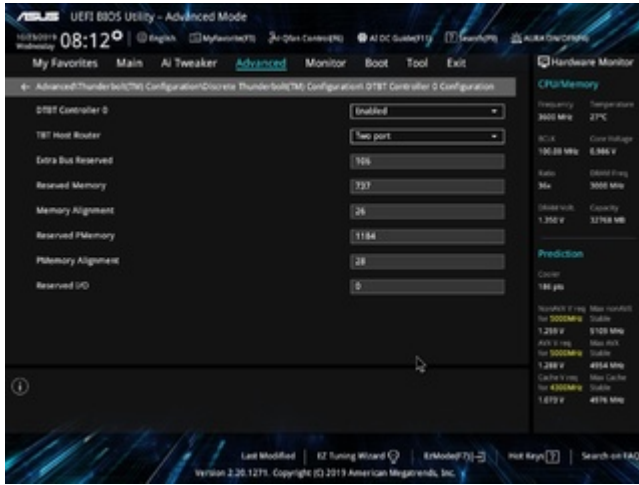
Bios Pics...

Moin Moin, hier nochmal der jetzige Sachstand. Thunderbolt und das angeschlossene RAID stehen bei jedem Neustart problemlos zur Verfügung.

Hotplug funktioniert nicht...!

Die von mir angepasste SSDT sowie meine aktuellen Bioseinstellungen für Thunderbolt sind angehängt.

Schalte das hier ein (Enabled):

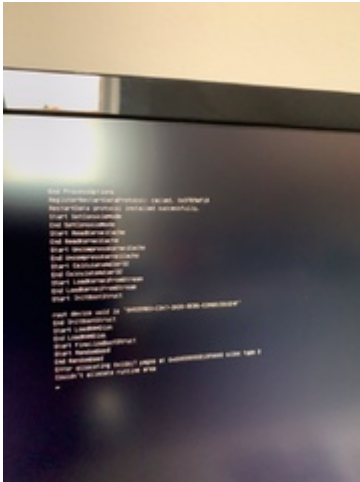
Seit dem ich die Titan Ridge Karte im Rechner verbaut habe, endet mindestens jeder erste Bootvorgang mit dieser Meldung:

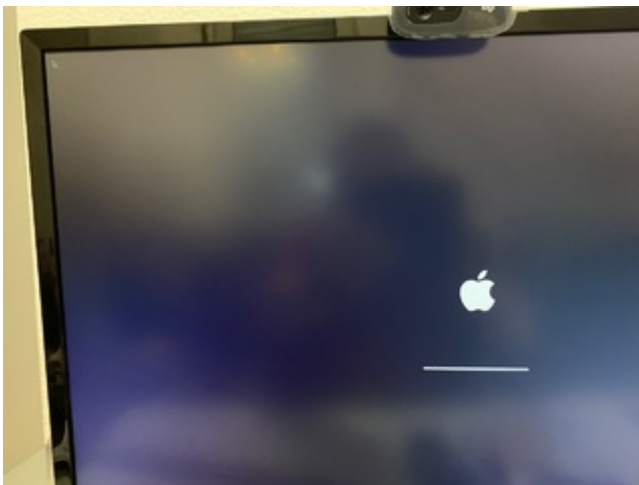
Das sieht dann so aus: Entweder gerade noch der Ladebalken vor dem Umschalten oder ganz schwarz...
