WLAN Problem mit T440p und DW1820A

Beitrag von „Commo“ vom 19. November 2019, 19:06

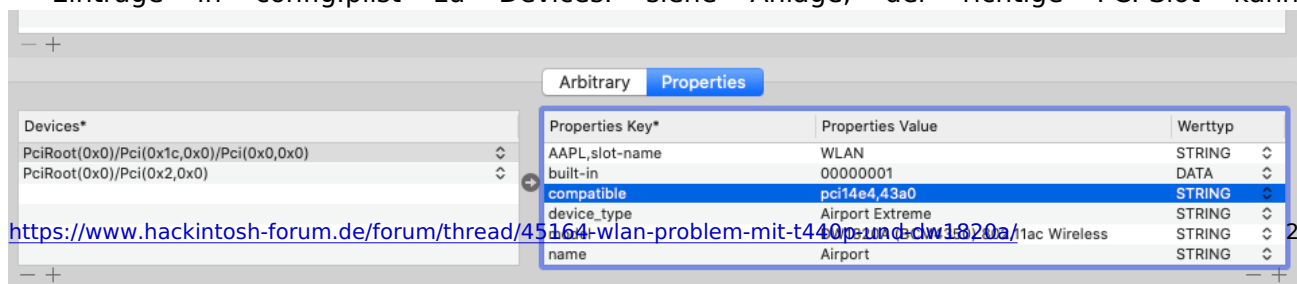
- Einträge in config.plist zu Devices: siehe Anlage, der richtige PCI-Slot kann

Properties Key*	Properties Value	Werttyp
AAPL_slot-name	WLAN	STRING
built-in	00000001	DATA
compatible	pci14e4,43a0	STRING
device_type	Airport Extreme	STRING
name	Airport	STRING

bei Dir anders sein

der richtige PCI-Slot kann bei Dir anders sein

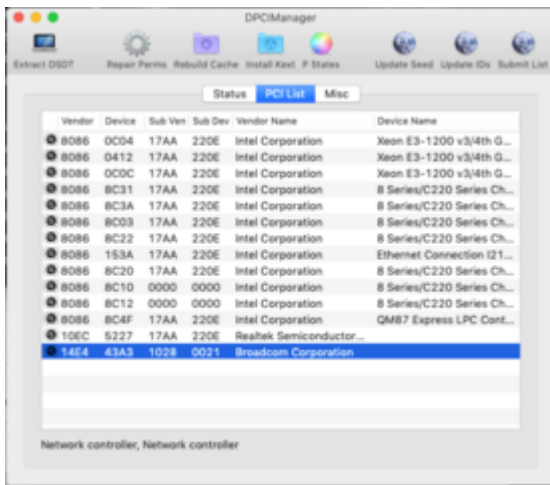
[crusadegt](#) Hier mal mein DPCI Screenshot:
