Erledigt 2. Grafikkarte ??

da nach dem geglückten CPU/Board-Tausch die CPU endlich so rennt, wie ich das möchte, ist nun wieder die GPU meine "Bremse" bei der Arbeit.

Also fasse ich eine 2. Radeon VII ins Auge.

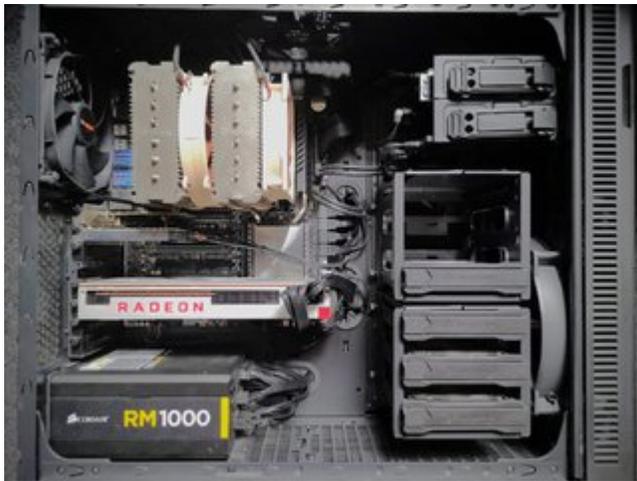
Ich glaube das es sehr schwierig ohne WaKü wird, da es schon vom Platz allein sehr eng wird.

Slot1: BM Mini Monitor 4k

Slot2: Titan Ridge Thunderbolt

Slot3. -

Slot4: -

Slot5: Radeon VII

Slot6: verdeckt durch Radeon VII

Slot7:-

Da die luftgekühlten Radeons alle 2 Slots verbrauchen und ja auch noch Platz für Zu-/Abluft benötigen, kann ich das wohl vergessen.

Ich könnte Slot 3 + Slot 7 verwenden - vom Platz her.

3+5 sowie 5+7 sind zu eng - bleibt also einzig und allein 3+7.

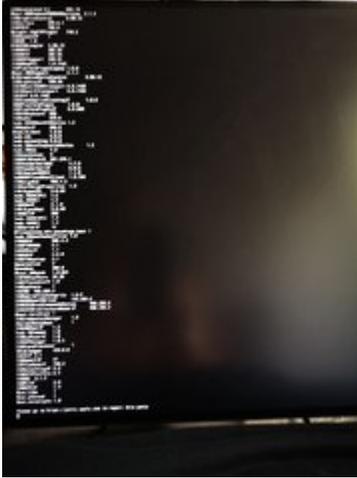
Allerdings bootet der Gute trotzdem nicht durch.

Das ist das letzte, was ich sehe:

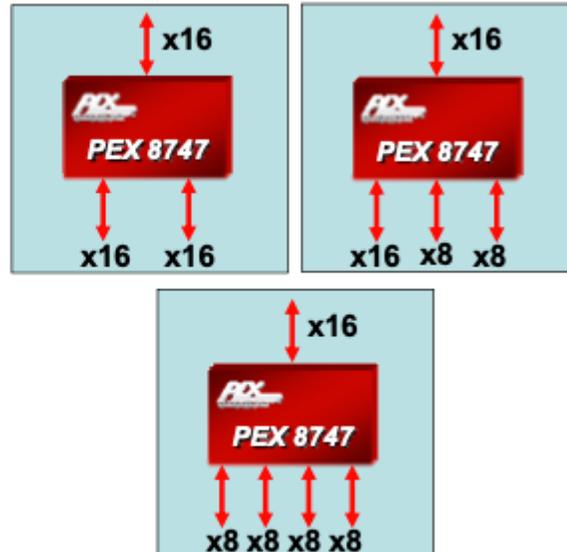
Figure 1. Common Port Configurations

Flexible Configuration

The PEX 8747's 5 ports can be configured to lane widths of x8 or x16. Flexible buffer allocation, along with the device's **flexible packet flow control**, maximizes throughput for applications where more traffic flows in the downstream, rather than upstream, direction. Any port can be designated as the upstream port, which can be changed dynamically. Figure 1 shows some of the PEX 8747's common port configurations.

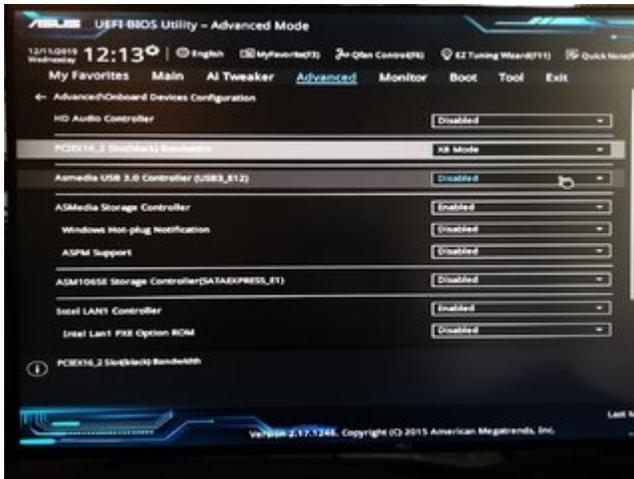
[apfelnico](#) Ich meinte Slot2!

Edit: Obwohl jetzt alle anderen Karten raus sind, gibt es immer eine Kernel-Panic.

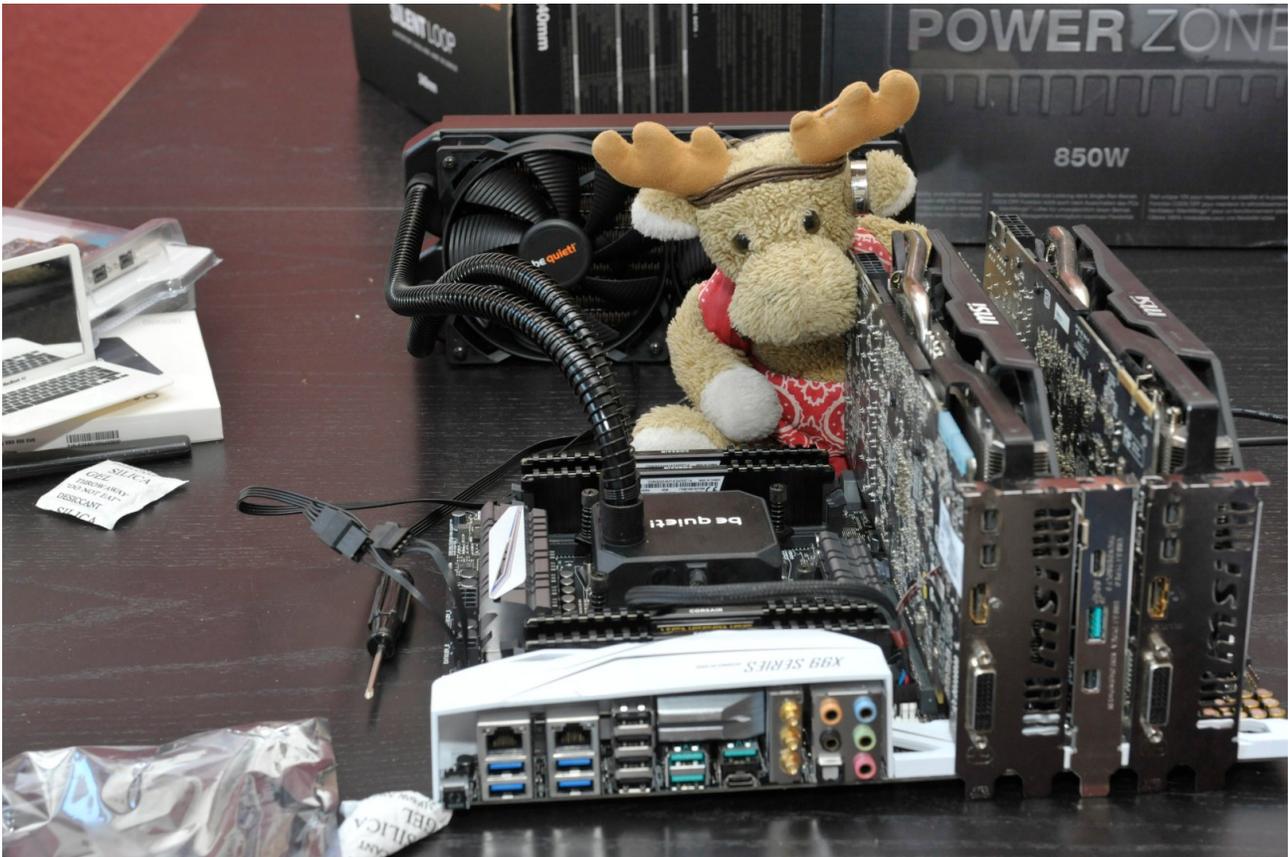
Bei meinem Asus X99 sind die Plätze klar definiert. Wenn man durch das BIOS-Handbuch durch ist, bleibt für jede PCI-Karte genau ein sinnvoller Platz: Erste Grafik auf der 1, TB auf 3, zweite Grafik auf 4 und NVMe-Riser auf 6. Sonst wird immer mindestens ein Teil langsamer. Eine NVMe in den dafür vorgesehenen Slot auf das Board gesteckt halbiert zB. die Bandbreite für PCIe Nr.4..

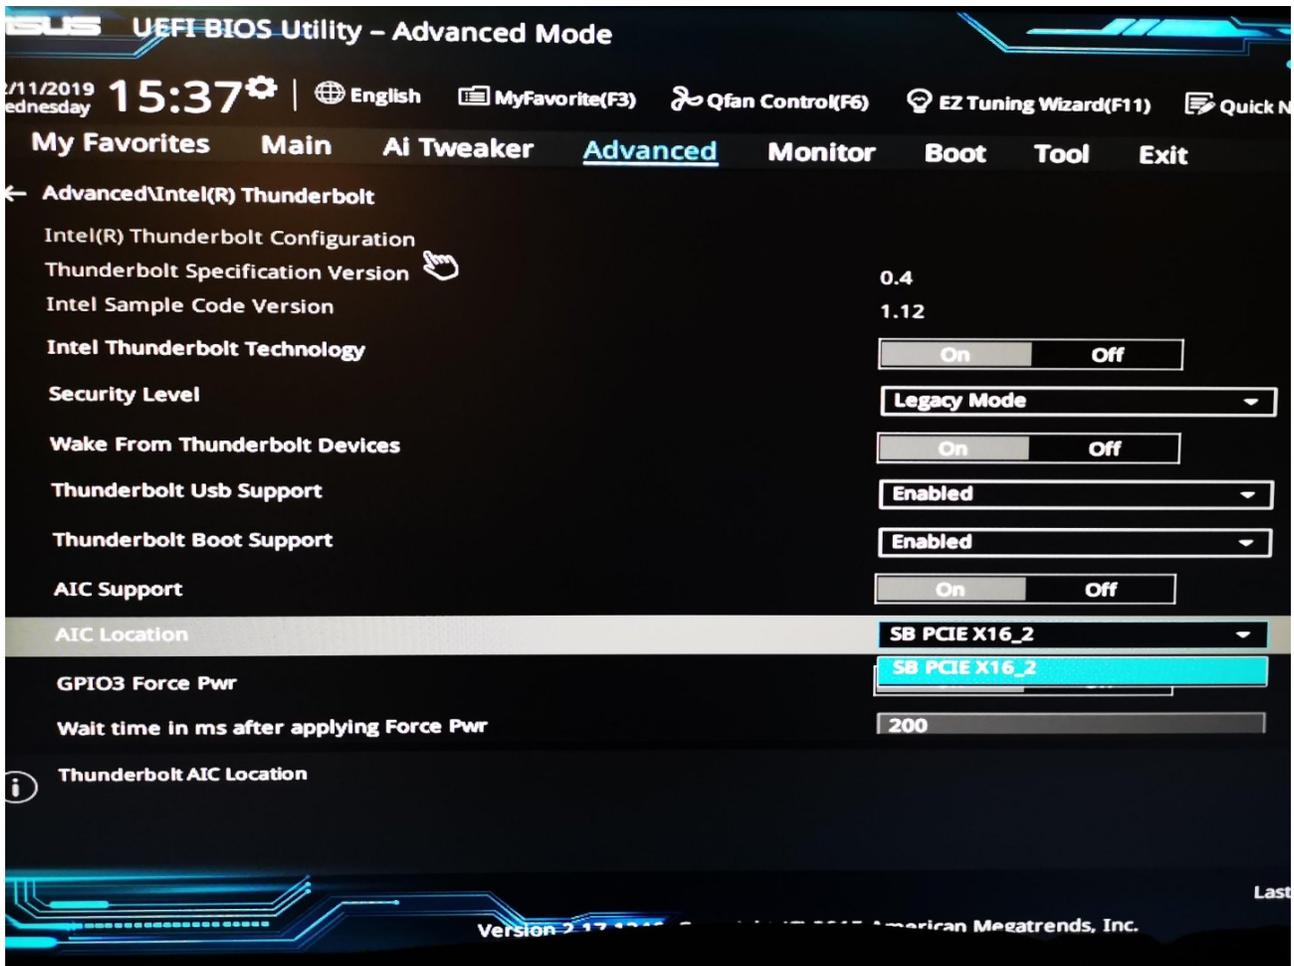
Also im BIOS hab ich unter TB folgende Möglichkeiten:

Diese Einstellungen tauchen auf, sobald am Tunderbolt Header eine Karte erkannt wird.

Dazu muss sie nicht zwingend im Slot stecken.
