GC-Titan Ridge nach Firmware-Update ohne Hotplug funktionslos

Beitrag von „mo1dea“ vom 19. Dezember 2019, 09:45

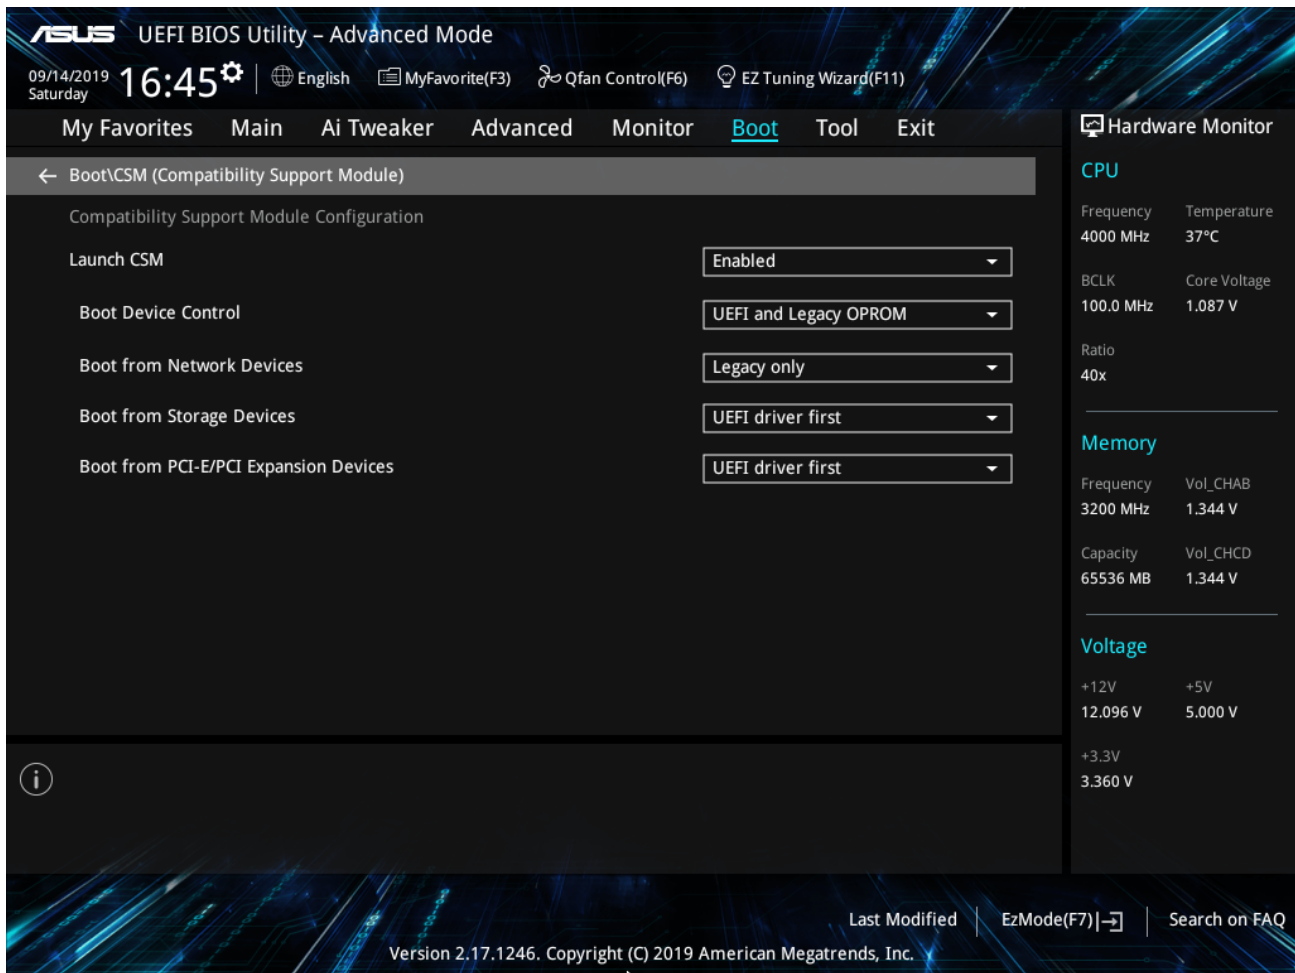
Seit einiger Zeit fahre ich eine hundertprozentige Lösung für dieses Problem, ein anderer Forenteilnehmer machte mich darauf aufmerksam. Normalerweise wird hier von einer reinen UEFI-Lösung ausgegangen, CSM (Compatibility Support Module, BIOS-Emulation innerhalb des UEFI-Standards) ist verpönt. Dieser lässt sich aber vielfältig einstellen und die hauptsächlichen Sachen weiterhin via UEFI erledigen. Meine Einstellungen dazu sehen so aus, damit funktioniert der Start auch reibungslos:

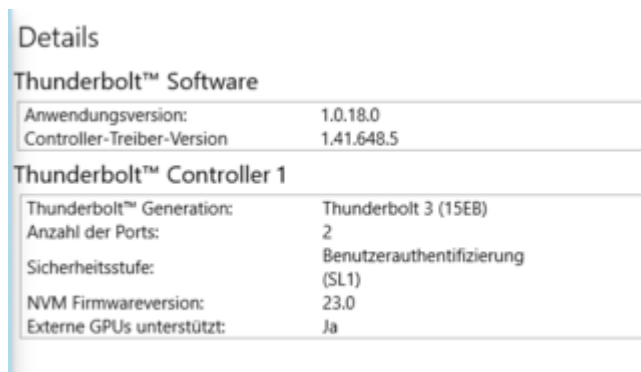
The image shows a screenshot of a system's Thunderbolt software details. It is divided into two sections: 'Thunderbolt™ Software' and 'Thunderbolt™ Controller 1'. The first section lists the application version as 1.0.18.0 and the controller driver version as 1.41.648.5. The second section lists the Thunderbolt generation as 3 (15EB), the number of ports as 2, the security level as SL1 (Benutzerauthentifizierung), the NVM firmware version as 23.0, and external GPU support as 'Ja'.

Thunderbolt™ Software	
Anwendungsversion:	1.0.18.0
Controller-Treiber-Version	1.41.648.5

Thunderbolt™ Controller 1	
Thunderbolt™ Generation:	Thunderbolt 3 (15EB)
Anzahl der Ports:	2
Sicherheitsstufe:	Benutzerauthentifizierung (SL1)
NVM Firmwareversion:	23.0
Externe GPUs unterstützt:	Ja

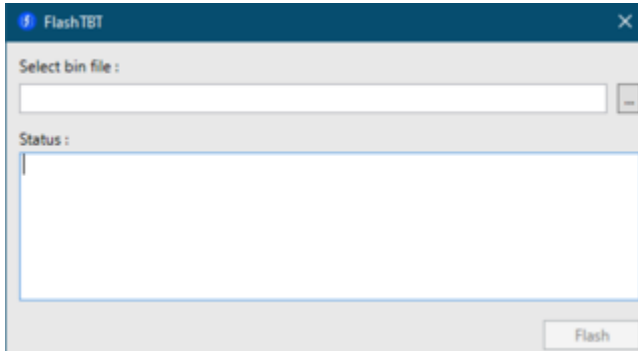
Bekomme außer diesen bin Auswahl Fenster nichts anderes...

Genau, dieses FlashTBT zeigt dann bei Status einfach nur die aktuelle und die zuinstallierende NVM Version an. Und den Support hatte ich ja schon kontaktiert. Die wollen die alte Firmware nicht rausgeben.
