GC-Titan Ridge nach Firmware-Update ohne Hotplug funktionslos

Ich habe bisher mein Promise Pegasus R4 RAID, dank GC-Titan-Ridge an meinen Windows PC mit Asrock X399 Taichi(Bios 3.80) und AMD Threadripper 2950X schließen können. Da kein Hotplug funktioniert, war stets ein Neustart nötig, damit es nicht nur in der Thunderbolt-Software, sondern auch im Windows Geräte-Manager zu sehen war, aber das ist ja nicht weiter schlimm. Auch eine EGPU(Sonnet eGFX Breakaway Box 550 mit RTX 2070) konnte ich auf diese Weise verbinden.

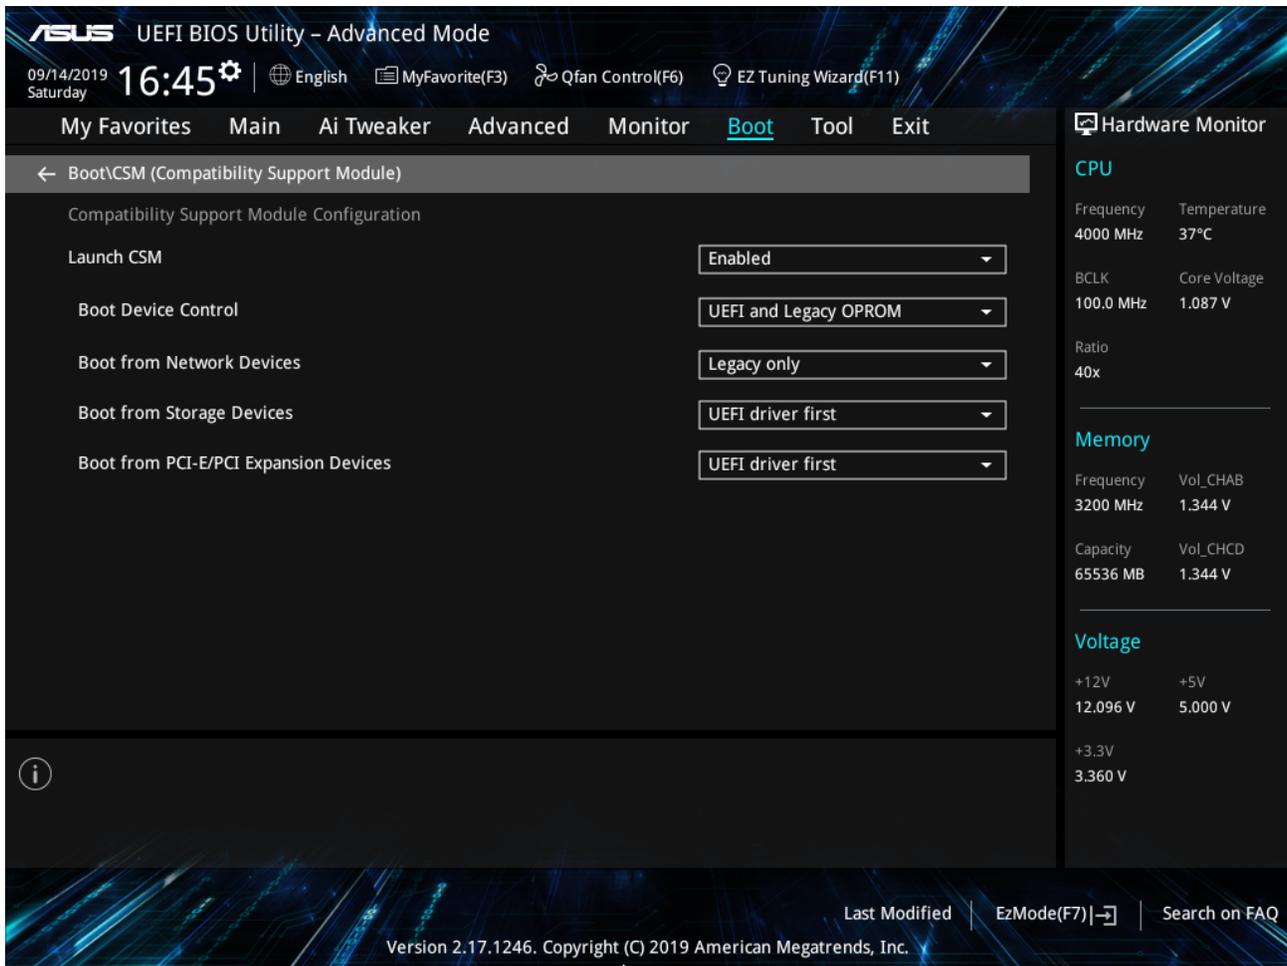
Seit einiger Zeit fahre ich eine hundertprozentige Lösung für dieses Problem, ein anderer Forenteilnehmer machte mich darauf aufmerksam. Normalerweise wird hier von einer reinen UEFI-Lösung ausgegangen, CSM (Compatibility Support Module, BIOS-Emulation innerhalb des UEFI-Standards) ist verpönt. Dieser lässt sich aber vielfältig einstellen und die hauptsächlichen Sachen weiterhin via UEFI erledigen. Meine Einstellungen dazu sehen so aus, damit funktioniert der Start auch reibungslos:

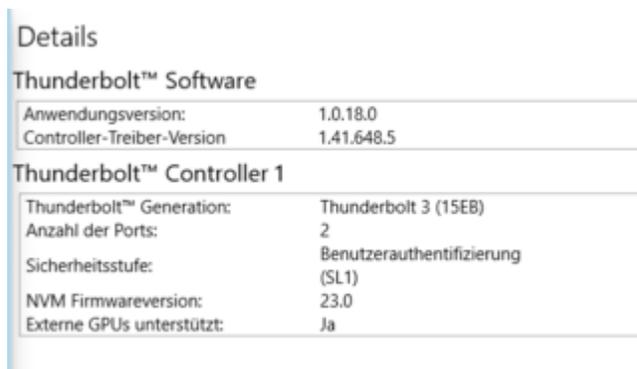
The image shows a screenshot of a system's Thunderbolt software details. It is divided into two sections: 'Thunderbolt™ Software' and 'Thunderbolt™ Controller 1'. The first section lists the application version as 1.0.18.0 and the controller driver version as 1.41.648.5. The second section lists the Thunderbolt generation as 3 (15EB), the number of ports as 2, the security level as SL1 (Benutzerauthentifizierung), the NVM firmware version as 23.0, and external GPU support as 'Ja'.

Thunderbolt™ Software	
Anwendungsversion:	1.0.18.0
Controller-Treiber-Version	1.41.648.5

Thunderbolt™ Controller 1	
Thunderbolt™ Generation:	Thunderbolt 3 (15EB)
Anzahl der Ports:	2
Sicherheitsstufe:	Benutzerauthentifizierung (SL1)
NVM Firmwareversion:	23.0
Externe GPUs unterstützt:	Ja

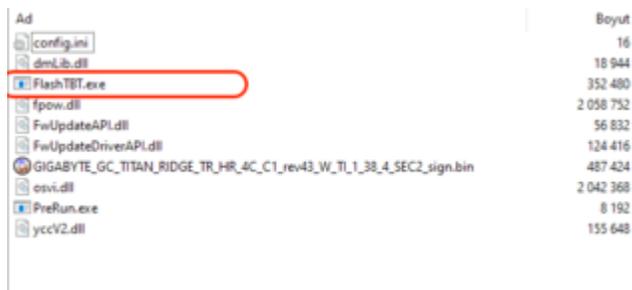
Könnte drauf wetten das der FlashTBT.exe mit einem passenden Slash/Argument das kann aber eben raten ist nicht wissen... 😊

Ad	Boyut
config.ini	16
dmLib.dll	18 944
FlashTBT.exe	352 480
fpow.dll	2 058 752
FwUpdateAPI.dll	56 832
FwUpdateDriverAPI.dll	124 416
GIGABYTE_GC_TITAN_RIDGE_TR_HR_4C_C1_rev43_W_TL_1_38_4_SEC2_sign.bin	487 424
osvi.dll	2 042 368
PreRun.exe	8 192
yccV2.dll	155 648

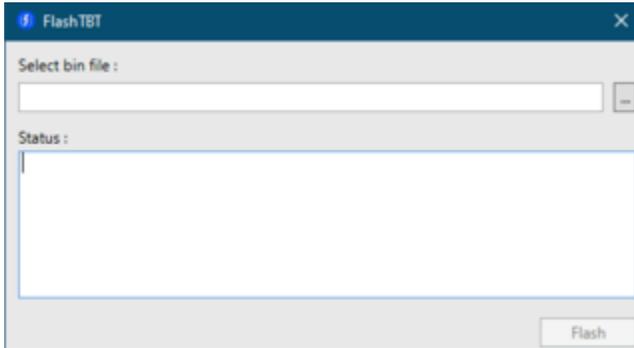
Bekomme außer diesen bin Auswahl Fenster nichts anderes...

Genau, dieses FlashTBT zeigt dann bei Status einfach nur die aktuelle und die zuinstallierende NVM Version an. Und den Support hatte ich ja schon kontaktiert. Die wollen die alte Firmware nicht rausgeben.
