Funktioniert bei euch USB C 3.1 bzw. Thunderbolt 3?

In meinem Falle habe ich ein Z170x Mainboard von Gigabyte.

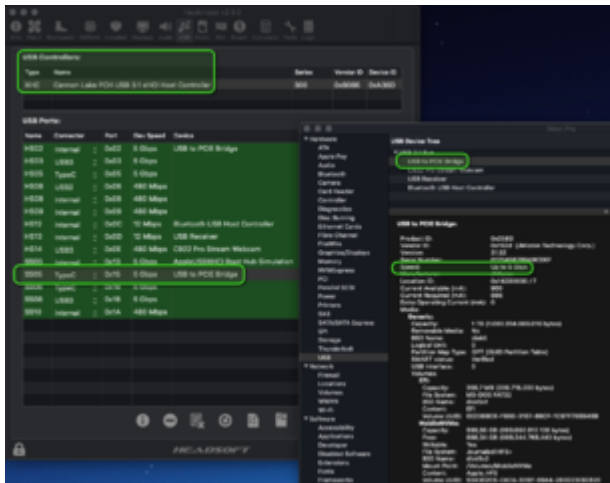
Bei mir werden beiden USB-C (hinten und vorne) über einen internen XHCI-Controller bedient:

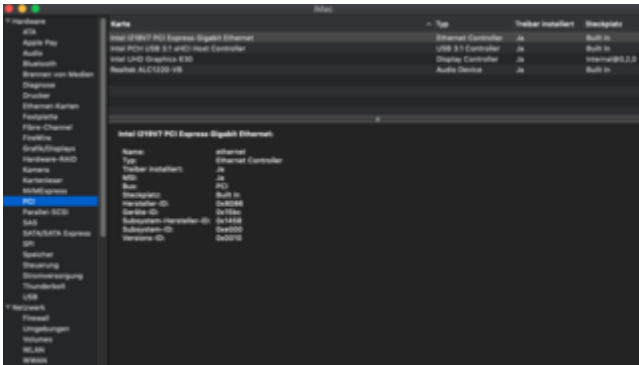
aber ich finde ihn nicht unterm systembericht "pci" und mein interface wird dem zufolge auch nicht über thunderbolt gefunden.
