BCM94360CS2 wird nicht erkannt

Beitrag von „NORDAVID“ vom 12. Januar 2020, 19:22

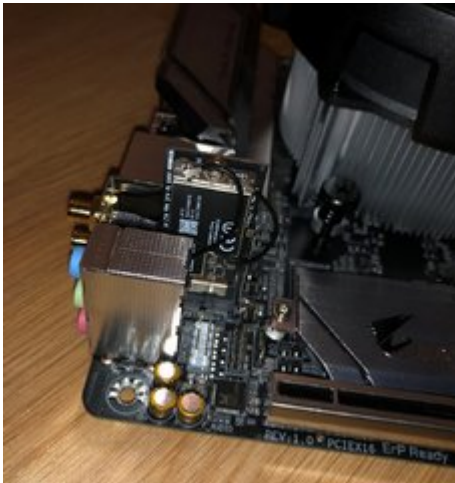
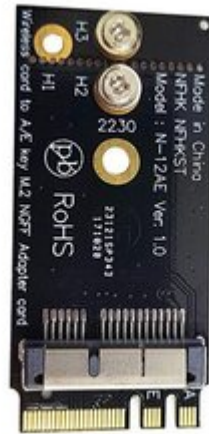
Benutze jetzt den Adapter vom BCM94360CS2 Modul auf M.2 Key A/E. Steckt jetzt vertikal auf dem Board, siehe Bilder. Um die Anschlüsse für die Antennen zu behalten habe ich das Kästchen in dem das viel kleinere Intel Modul drinnen war aufgeschraubt, ein paar Teile zurecht gebogen und die Abdeckung nicht wieder draufgeschraubt. Jetzt passt es mit dem Apple Modul und Antennenanschlüssen aufs Board und funktioniert.

Ich sehe gerade, dass ich einmal mit den Bezeichnungen durcheinander kam, zuerst hatte ich den längeren Adapter mit zusätzlichem USB Kabel der flach auf dem Mainboard angebracht war, dieser war Key M + B und nun der neue vertikal steckende ist Key A/E.

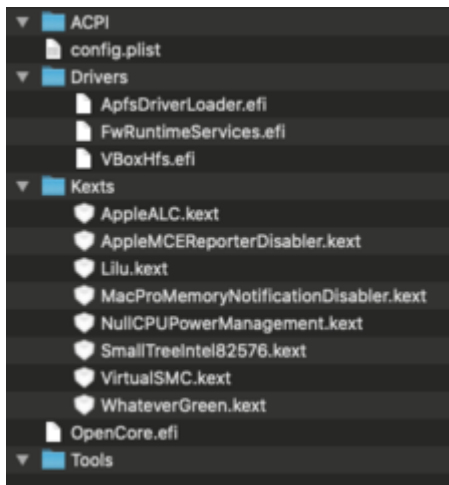
ist jetzt schon eine Weile her bei mir, aber wie ich mich erinnern kann gibt es doch ein paar grundlegende Unterschiede zwischen den Boards. So kann man mit dem Intel Board einen der beiden M2 Slots wählen um mit Adapter das Wifi Modul anzuschließen, der vertikale Anschluss (an dem ich nun die Karte angeschlossen habe) funktioniert allerdings nur für die vorinstallierte Intel Karte anders als bei dem AMD Board. Bei mir hat die Karte direkt funktioniert an dem entsprechenden Anschluss, kann Dir mal ein Bild meiner Ordner anhängen.
