Ryzen 9 3900X | AsRock X570 ITX | Radeon RX 5500 XT

Beitrag von „Aluveitie“ vom 5. Januar 2020, 21:21

Ich wollte hier kurz meine Erfahrungen + EFI vorstellen falls jemand es mit der gleichen Hardware probieren möchte.

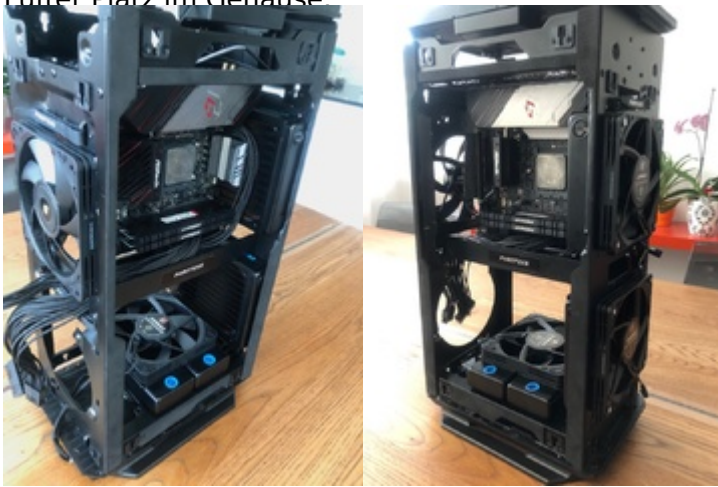
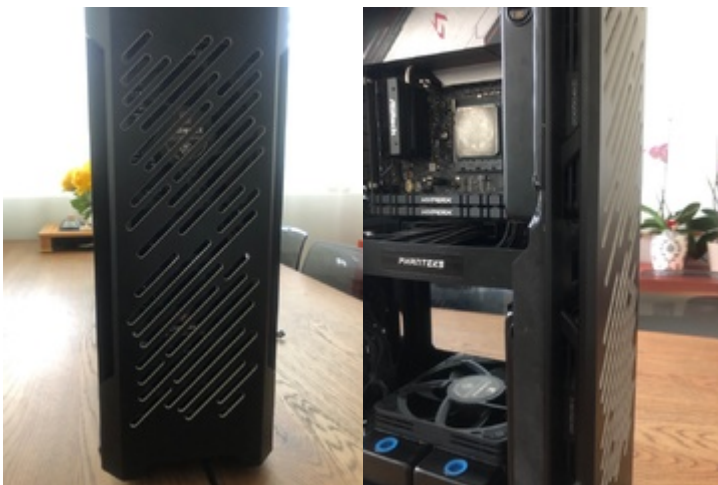
Nach Monaten vorbereiten und planen nimmt nun mein kleines Mod Projekt Form an. Mit Winkelschleifen und Wasserstrahrschneiden hat nun ein dritter 120er Radiator und ein vierter Lüfter Platz im Gehäuse:

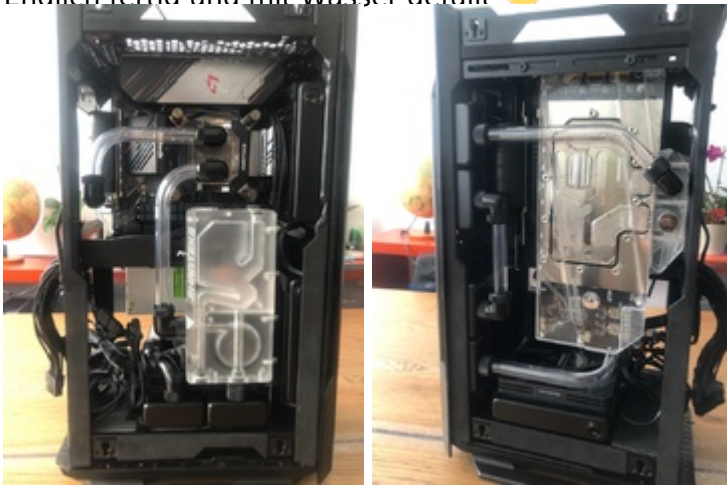
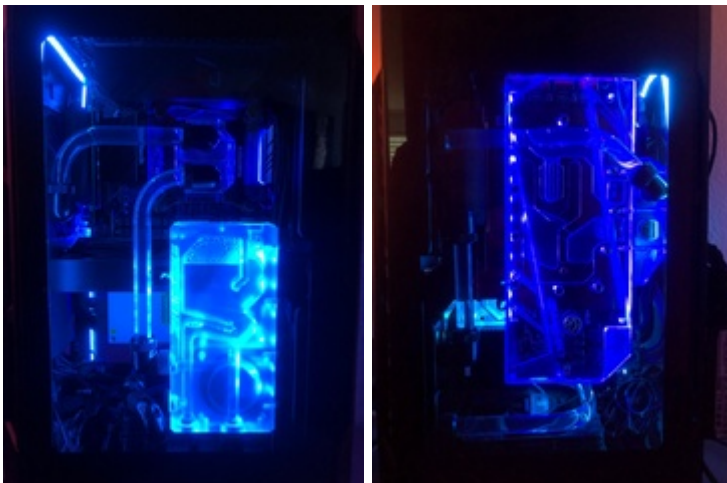
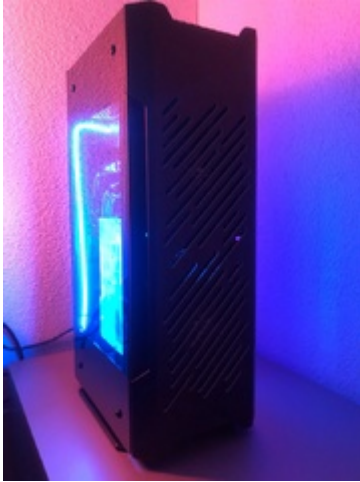
Endlich fertig und mit Wasser gefüllt 😊
