# Ryzen 9 3900X | AsRock X570 ITX | Radeon RX 5500 XT

Ich wollte hier kurz meine Erfahrungen + EFI vorstellen falls jemand es mit der gleichen Hardware probieren möchte.

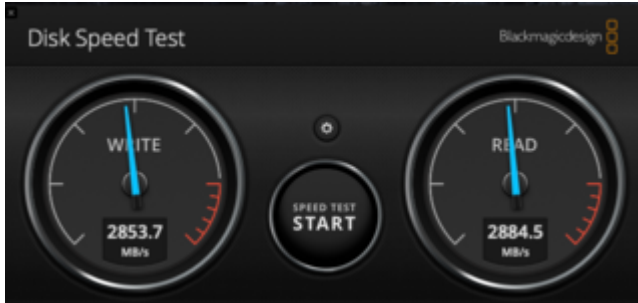
Vorher:

Habe mein MacOS heute zerschossen und musste neu installieren. Interessanter weise läuft nun die SSD mit der maximalen Geschwindigkeit (gleiches EFI):

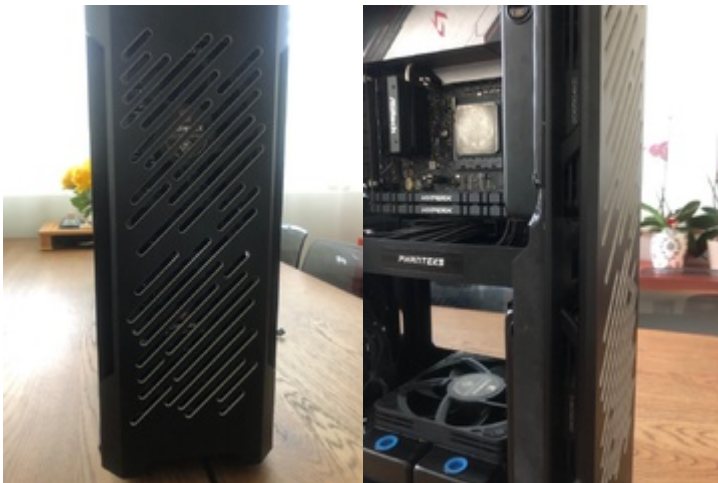
Nach Monaten vorbereiten und planen nimmt nun mein kleines Mod Projekt Form an. Mit Winkelschleifen und Wasserstrahrschneiden hat nun ein dritter 120er Radiator und ein vierter Lüfter Platz im Gehäuse:
