Clover auf ASUS ROG Rampage VI Extreme & ThunderboltEX 3

Beitrag von „pascal_s“ vom 10. März 2020, 13:33

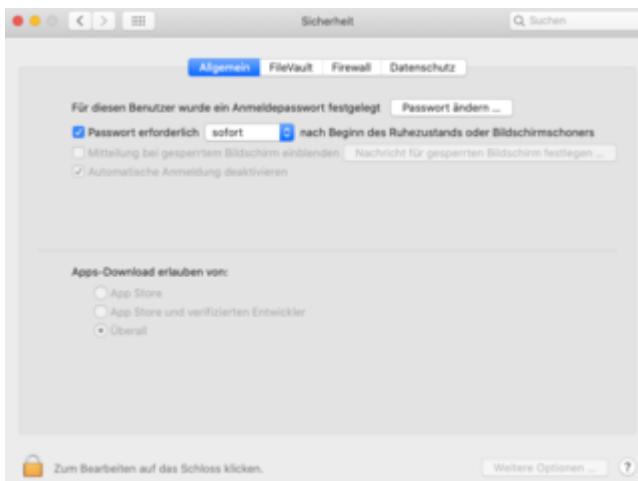
Schau mal nach der Treiber Installation ob hier eine Abfrage ist in Bezug auf Treiber laden...

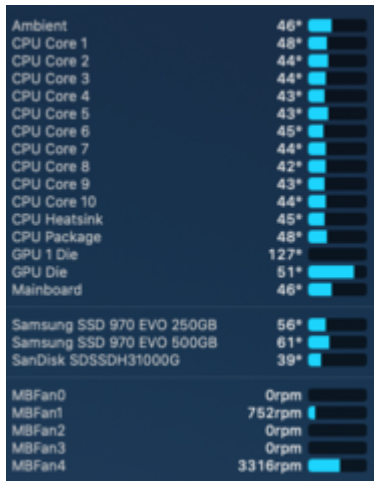
Mit iStat Menus lese ich aus.

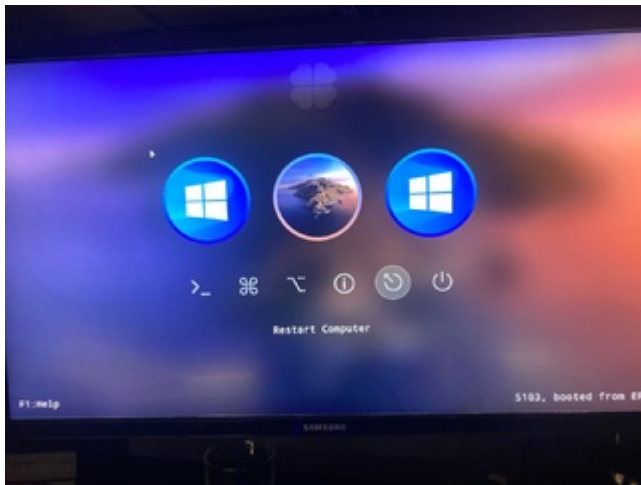
immer die gleiche niedrige Auflösung und ein komischer pixeliger strich am unteren Bildschirmrand. egal welche Auflösung ich einstelle.
