Radeon AMD RX 480 8GB und HP RX 580 4GB | Nach Ruhezustand stotterndes OpenGL

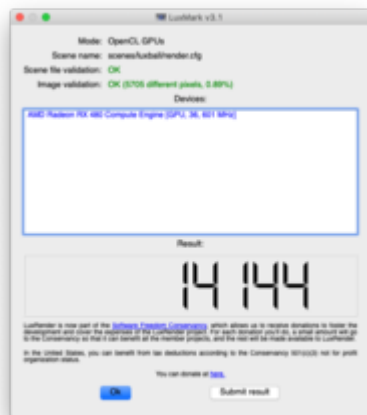
Beide Benchmarks nach zweimaligem sleep/wake:

Das stottern ist weg und die Karte performed in OpenCL/OpenGL Benchmarks sogar besser als vorher.

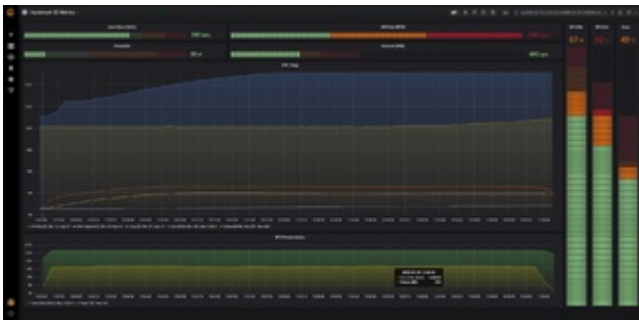
RX480-PowerColor-Sapphire-Valley-RadeonBoost

Mit RadeonBoost ist der Takt konstant auf 1266 Mhz und damit auch die GPU Temperatur um gut 5 °C höher. Was in meinem Case (pun intended) eher nicht so geil ist.

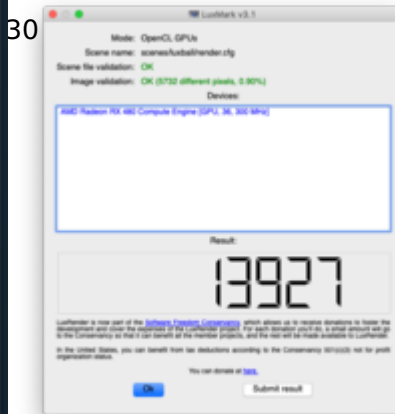
RadeonBoost v1.4 (edit PP, und CFG,)

Interessant sind die folgenden (wiederholbaren) Benchmarks nach dem wake.
