Radeon AMD RX 480 8GB und HP RX 580 4GB | Nach Ruhezustand stotterndes OpenGL

Beitrag von „HDRI“ vom 4. April 2020, 14:35

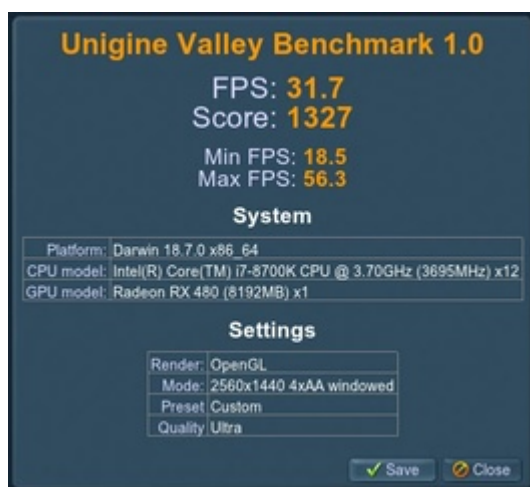
Unigine Valley Benchmark 1.0 - Ergebnis nach Neustart:

Dieses Verhalten tritt nur nach einem Ruhezustand auf, nach einen Neustart läuft die Grafikdarstellung flüssig.

Ich habe dann jeweils nach einem Neustart und nach dem Aufwachen aus einem Ruhezustand zwei Benchmarks gemacht.

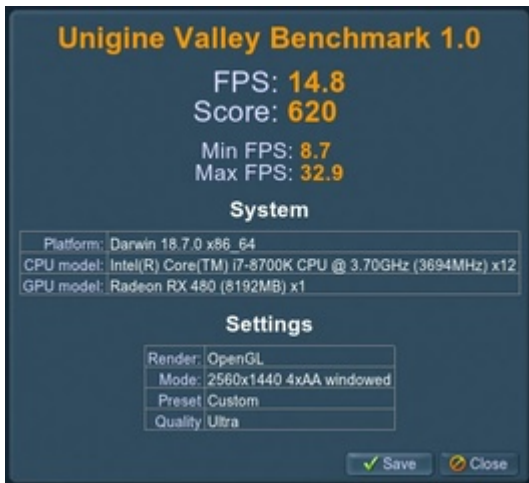
Unigine Valley Benchmark 1.0 - Ergebnis nach Ruhezustand:

Offensichtlich sind die Operationen via OpenCL von dem Fehler nicht betroffen, wohl aber die der Bewegtbilddarstellung via OpenGL.

Randnotiz: Der VRAM wird bei allen Operation zu maximal 50% beansprucht

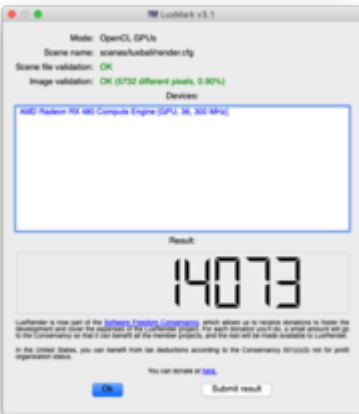
LuxMark v3.1 - Die Ergebnisse nach Neustart und Ruhezustand sind nahezu identisch:

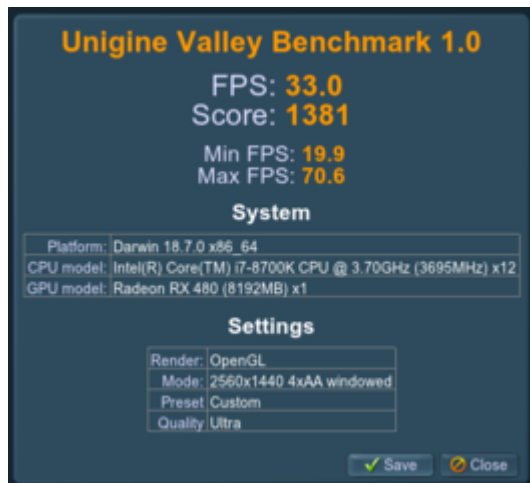
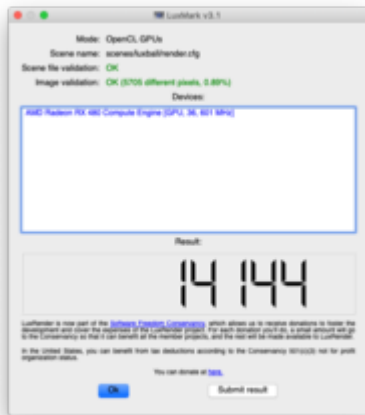
Das stottern ist weg und die Karte performed in OpenCL/OpenGL Benchmarks sogar besser als vorher.

Beide Benchmarks nach zweimaligem sleep/wake:

Das OpenGL stottern nach dem Ruhezustand konnte ich durch das flashen eines anderen VBios beheben.

Folgendes BIOS läuft jetzt auf meiner Karte: [VisionTek RX 480 8 GB BIOS](#)

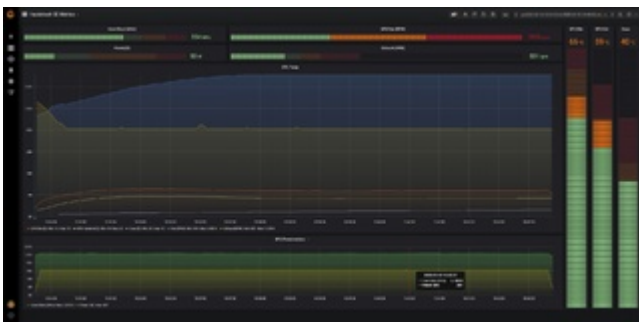
RX480-PowerColor-Sapphire-Valley

die Unterschiede sind marginal. Es gibt aber einen großen Unterschied in der Leistungsaufnahme zwischen RadeonBoost on/off. [CMMChris](#) - ich nehme an, das Leistungsangaben aus der GPUPerformanceStatistics zumindest relativ sind.

Mit RadeonBoost ist der Takt konstant auf 1266 Mhz und damit auch die GPU Temperatur um gut 5 °C höher. Was in meinem Case (pun intended) eher nicht so geil ist.

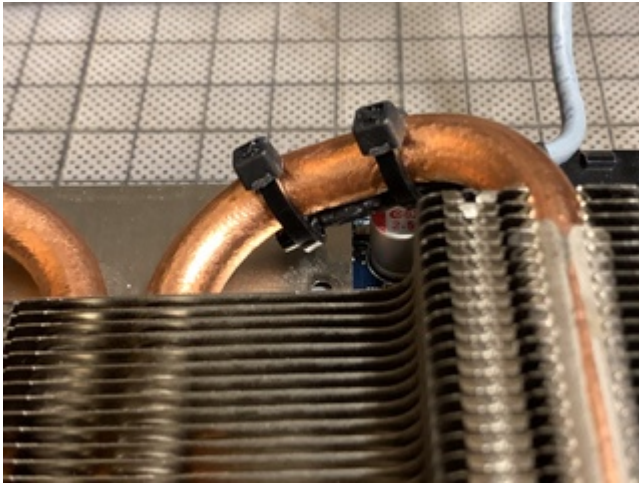
Btw, das hier ist der GPU Temp Sensor an der Heatpipe:

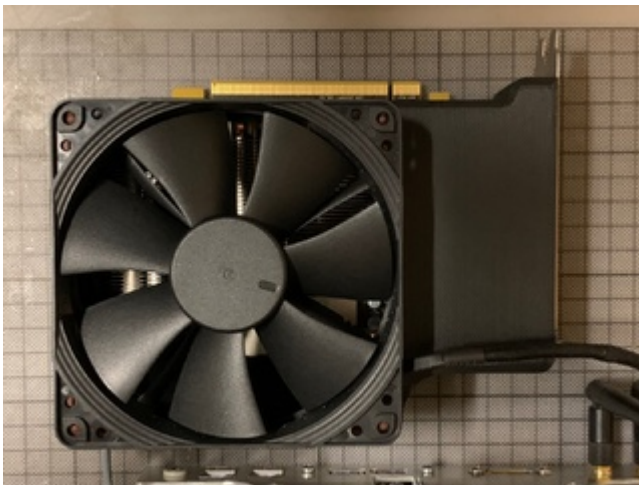
Und das hier der custom Blower Case:

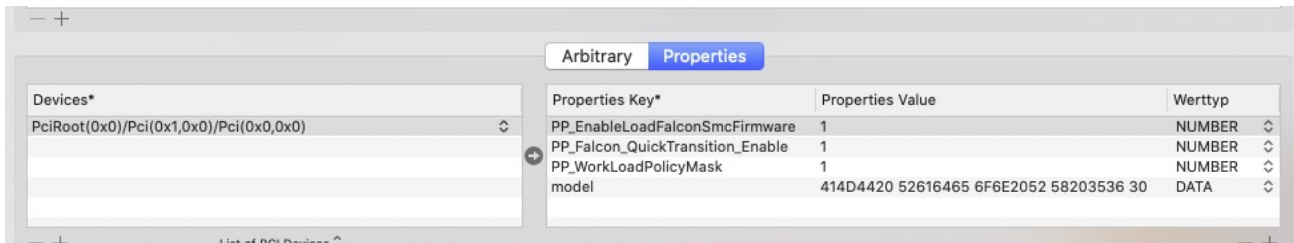
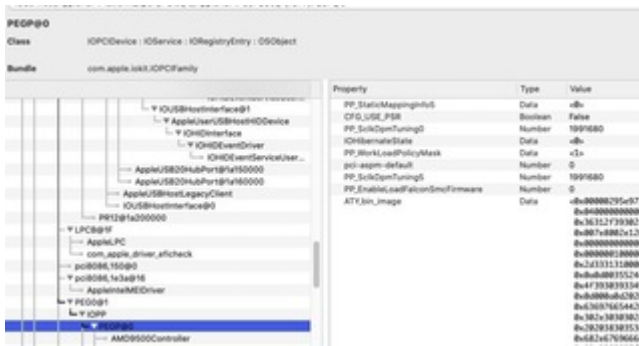
Bei meiner **RX 460** sieht das so aus:

Was mich wundert ist, dass PP_WorkLoadPolicyMask **1** auch **1** in IOREG ist, also richtig injected wird, aber PP_EnableLoadFalconSmcFirmware **1** (in devices properties) in IOREG **0** ist?!

Zweite Frage: Ihr seht oben die IOREG vom PEGP mitsamt den Werten auf dieser Ebene.

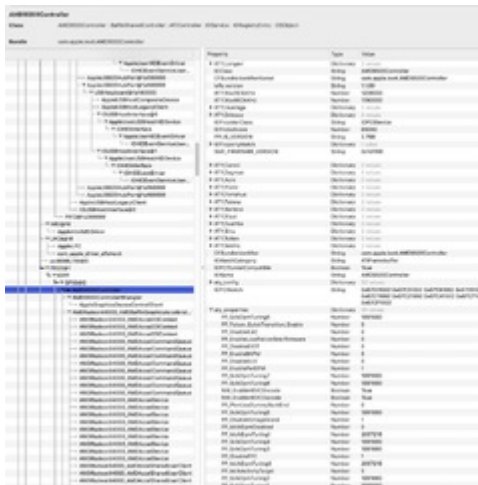
Eine Ebene darunter kommt AMD9500Controller mitsamt weiteren Werten. Dort bei aty_properties kommt **nochmal** PP_EnableLoadFalconSmcFirmware 0.

Was gilt denn nun für das Betriebssystem, sprich welche properties werden denn genutzt. Scheint mir das vieles bei AMD9500Controller so eine Art Möglichkeit darstellt was es alles an properties gibt. Aber wo kann ich sehen was denn das OS X letztendlich nutzt?

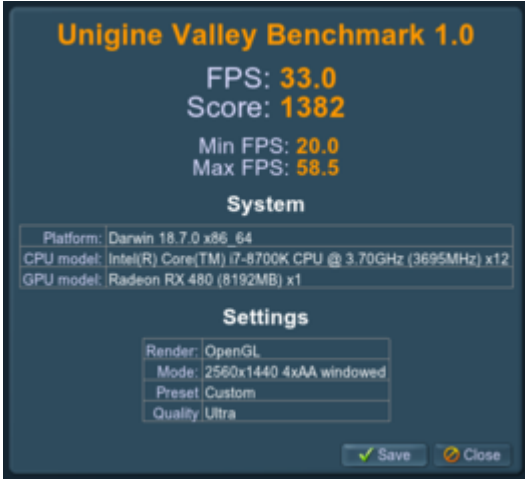
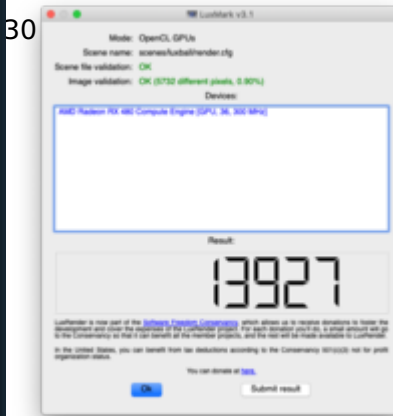
RadeonBoost v1.4 (edit PP, und CFG,)

Interessant sind die folgenden (wiederholbaren) Benchmarks nach dem wake.

, Temp GPU Avg 79 °C

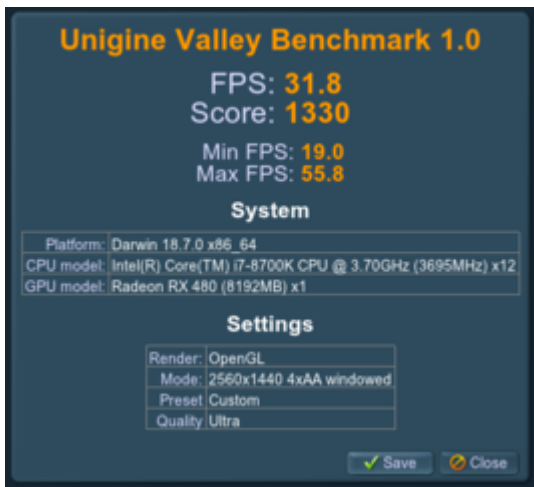
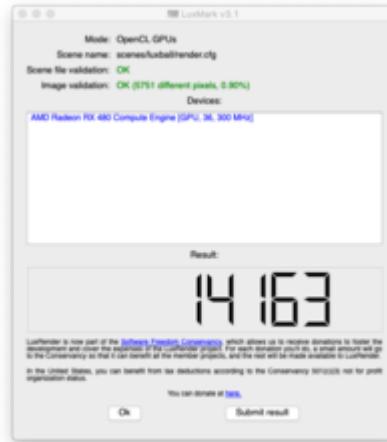
Device Properties PP,PP_EnableLoadFalconSmcFirmware 0x1

Valley Metrics: Core Clock 1940-1256 MHz, 280 Watt (relativer Murkswert) , Temp GPU Avg 75 °C

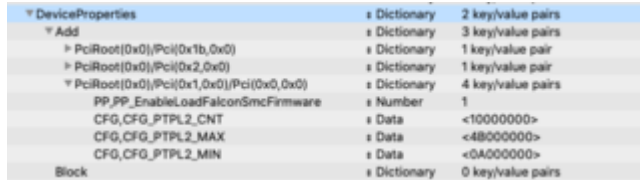
Autoconfig scheint bei Polaris leider nicht zu funktionieren.

DeviceProperties	Dictionary	2 key/value pairs
Add	Dictionary	3 key/value pairs
PciRoot(0x0)/Pci(0x1b,0x0)	Dictionary	1 key/value pair
PciRoot(0x0)/Pci(0x2,0x0)	Dictionary	1 key/value pair
PciRoot(0x0)/Pci(0x1,0x0)/Pci(0x0,0x0)	Dictionary	4 key/value pairs
PP_PP_EnableLoadFalconSmcFirmware	Number	1
CFG,CFG_PTP_L2_CNT	Data	<10000000>
CFG,CFG_PTP_L2_MAX	Data	<48000000>
CFG,CFG_PTP_L2_MIN	Data	<0A000000>
Block	Dictionary	0 key/value pairs

Die Werte wurden auch sicher unter GFX0 übernommen, die RX460 bleibt aber trotzdem bei 600 MHz.

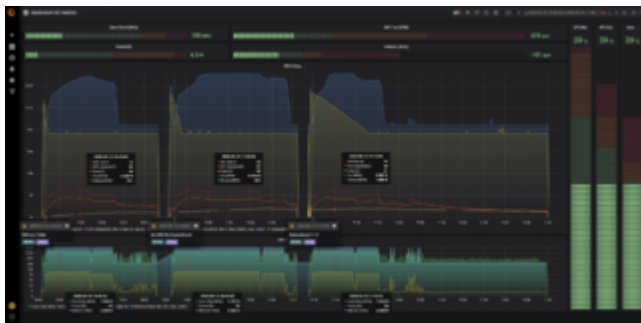
Durch den Flash auf die RX580 sind meine OpenGL Wake Issues auch beseitigt. Interessant fand ich aber folgende Benchmarks:

Mit RadeonBoost v1.5 ([CMMChris](#) Danke dafür) oder SMC und Table Property unter Devices taktet die Karte im Valley Benchmark konstant auf 1266 MHz. Valley läuft sauber durch und die Leistungsaufnahme liegt mit RadeonBoost v1.5 bei 85 Watt und mit SMC und Table bei 88 Watt (hier jetzt immer schon mit 0.3333 multipliziert, da der PerformanceStatistics Wert 330 statt den zu erwartenden 110 Watt ausspuckt).

Wenn ich jedoch ohne SMC edit fahre, also ohne RadeonBoost oder Property inject, passiert folgendes: Beim Laden von Valley verliere ich kurz den Displayport connect, der Monitor idled und bekommt dann wieder ein Signal. Der Benchmark läuft danach mit durchschnittlich 1232 MHz durch (1226-1265 MHz). Und obwohl der Takt niedriger ist, ist die Leistungsaufnahme höher und liegt im Schnitt bei 92 Watt (92-94 Watt). Es scheint mir fast also ob die Powerproperties noch einmal ausgehandelt worden wären. Erklären kann ich mir das jedenfalls nicht.

Kurzum: Ich habe meine RX480 zu einer RX580 konvertiert, die Steps der RX580 zurück auf die der Stock Rx480 editiert und den GPU Vcore Offset um -75mV verschoben. Damit läuft meine Karte jetzt unter Volllast über einen Zeitraum von 20min rund 8°C kühler bei 72°C statt bei 80°C.

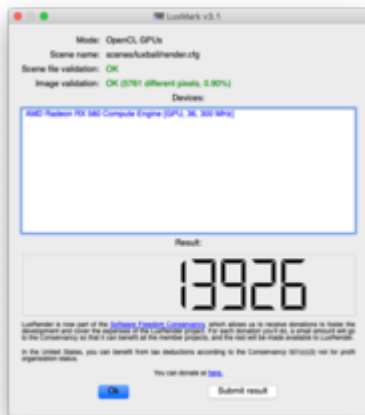
Die LuxMark Ergebnisse sind bei allen drei Test gleich (1395-13926)

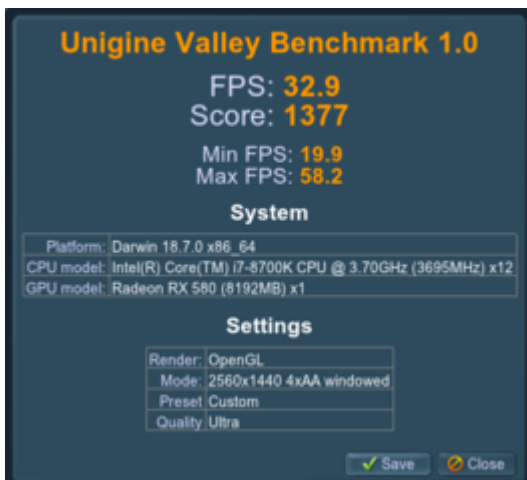
Die ValleyBenchmarks im groben auch (1362-1377)):
