Hilfe gesucht: ASUS Thunderboltex II - Hotplug?

Ich versuche, an meinem Gigabyte Z490 Aorus Elite AC eine ASUS Thunderboltex II zum Laufen zu bekommen (bzw. das Focusrite Clarett Audio Interface das dranhängt).

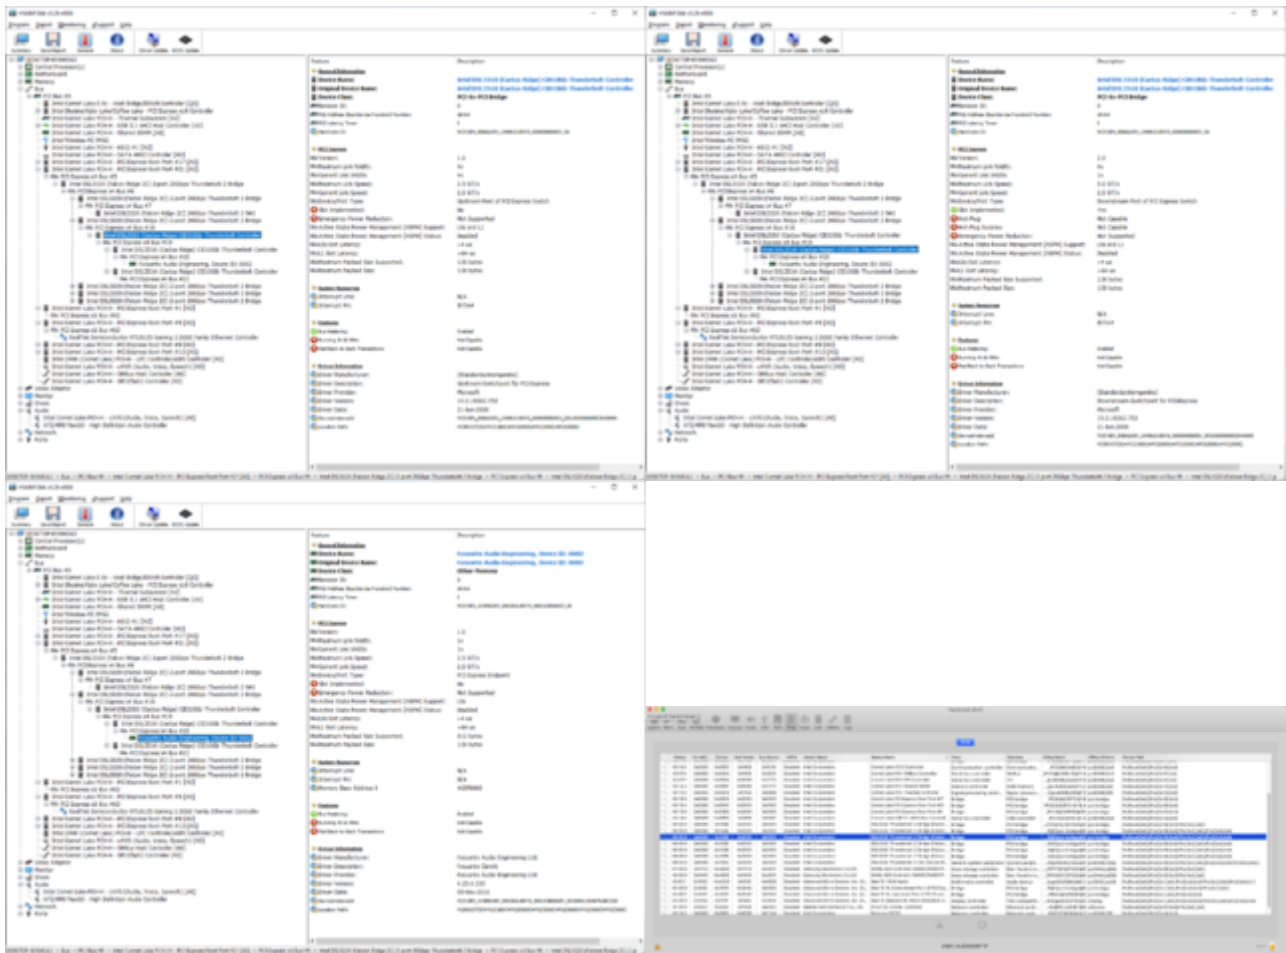
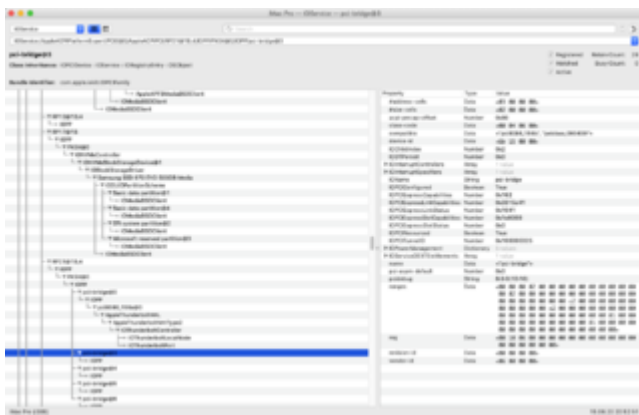
- **Unter Win10 tut alles wunderbar seinen Dienst.**
- Unter macOS findet die Focusrite Software kein unterstütztes device.
- Der manchmal erwähnte Trick zuerst Win10 dann reboot in macOS ändert nichts.
- Win10 zeigt mir als "Kinder" der TB2 Controller auch TB1-Controller DSL3510 an - unter PCIROOT(0)#PCI(1B04)#PCI(0000)#PCI(0300)#PCI(0000)
- macOS erkennt ebendiese nicht - der device tree endet mit PCIROOT(0)#PCI(1B04)#PCI(0000)#PCI(0300)
- siehe Screenshots für die jeweiligen device trees

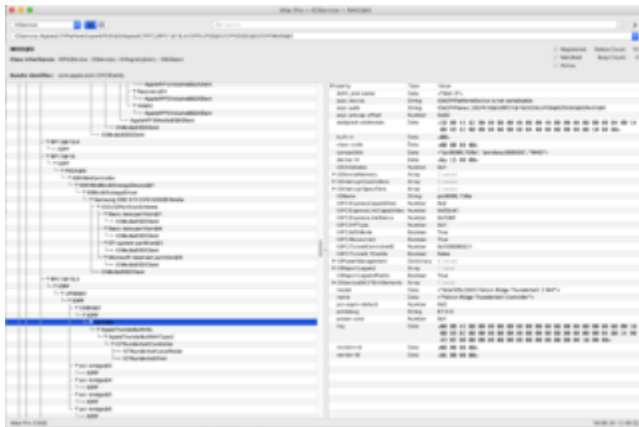
[apfelnico](#) jetzt wird's unter UPSB angezeigt:

Dann diese, habe unter "RP21" das Device "PXSX" komplett deaktiviert und eine neues "UPSB" geschaffen. Was tut sich nun?

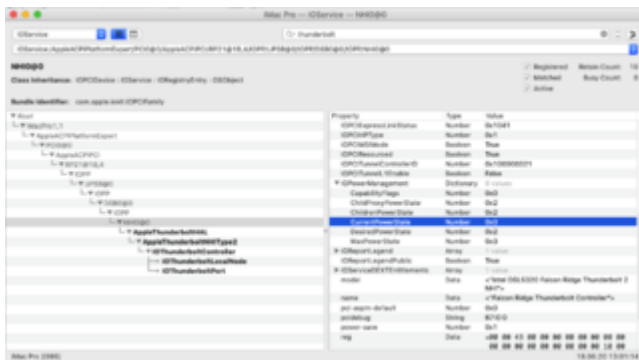
ADD: Interessant auch der PowerState:

CurrentPowerState: 0

DesiredPowerState: 2

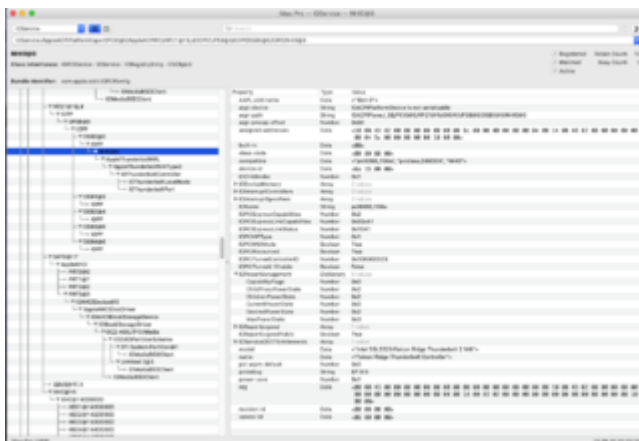
Hier der Screenshot von NHIO:

Unterhalb von UPSB gibt es nun DSB0-DSB4, unter DSB0 gibt es NHI0. Vorher waren es undefinierte "pci-bridges". Natürlich haben die nicht nur einen Namen bekommen, sondern weitere Eigenschaften. Was sagen deine Thunderboltgeräte, geht HotPlug? Wie sieht es im Systembericht/Systeminformationen aus, was wird unter der Sektion "PCI" angezeigt?

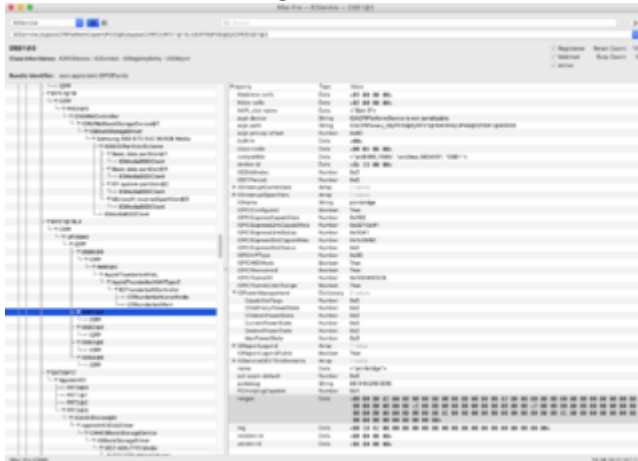
Und hier im Nachtrag DSB1:

Hab's etwas später auch gesehen und oben noch einen IORegistryExplorer Screenshot von DSB1 hinzugefügt.

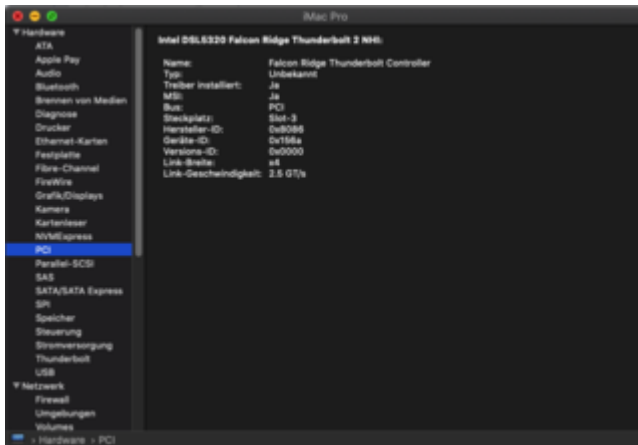
Hier Sys-Info PCI:

Audio-Interface ist angeschlossen, aber nirgends zu sehen.

Typ "Unbekannt" ist nicht so prall. Könnte dafür einen Eintrag machen, aber besser ist es, du adaptierst auf deinen Thunderbolthead. Sind doch nur fünf Adern ...

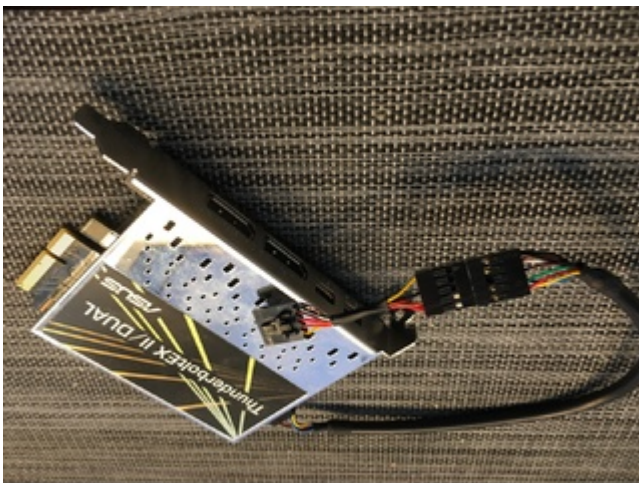
Und ich habe hier direkt vor mir zu liegen, einen alten "ASUS ThunderboltEX II/DUAL". Am Thunderbolt-Controller selbst ist ein etwas anderer Anschluss, aber das Kabel hat am anderen Ende exakt den gleichen Anschluss wie auf den Boards. Da gib es keinen Unterschied. Passt in mein Board, passt überall ...
