Batterie patch Clover zu OpenCore Migration

Beitrag von „Zhuraj“ vom 11. Oktober 2020, 09:43

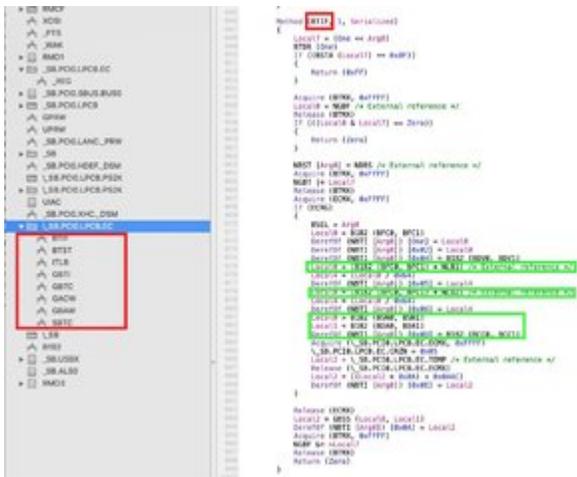
in deinem clover/acpi/patched-ordner liegt eine ssdt mit sehr kryptischem namen (SSDT-4x...aml) in der u.a. der batterypatch enthalten ist. die brauchst du definitiv. und du musst die dort enthaltenen methoden in der system-dsdt "renamen":

in dem roten kasten links sind die methoden. renames, die sich darauf beziehen, musst du in die OC-config.plist einbauen. zum verdeutlichen hab ich mal die patch-massnahmen in der einen methode grün markiert, an den stellen werden vorher gesplittete felder zum auslesen/beschreiben wieder zusammengefügt (B1B2(...))

Ich habe alle Methoden die du in dem roten Kasten markiert hast in der alten Clover Config gefunden und diese nach OpenCore übertragen.

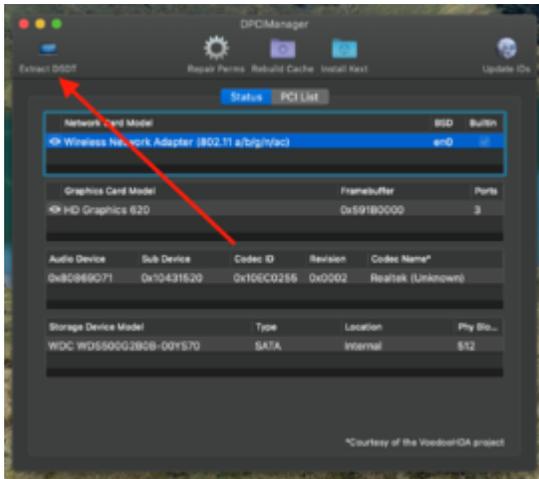
> Exportiere die gepatchte DSDT.aml hier

> Binde diese DSDT.aml in deinen OpenCore Ordner bei ACPI > ADD als alles erste ein.
