Schlägt Turboboost an?

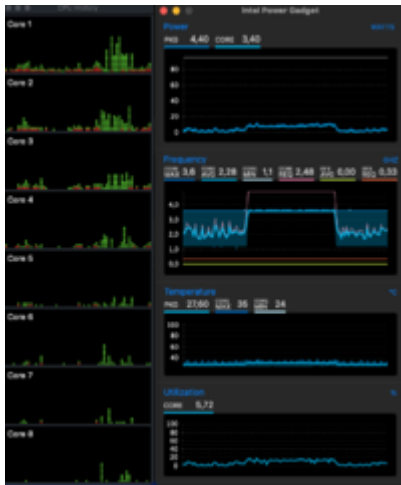
Hier ist es so, wenn ich die CPU stresse (2 Threads oder mehr), dass hier als max Core Speed nur 3,6 oder 3,7 angezeigt wird und Core Req auf max 4,9 geht.

Erwarten würde ich, dass sich der Core Max Wert näher an 4,9GHz annähern sollte. Jedenfalls irgendwo bei über 4,0GHz.

Das Power Management scheint noch nicht richtig konfiguriert zu sein. Denn unter MaxCore sollte zumindest 4.9 stehen und es sollten ab und an blaue Spitzen auftauchen, die über der base freq liegen. Die CPU scheint diese Frequenzen anzufragen (CoreReq, rote Linie) aber das wird nicht zugelassen.

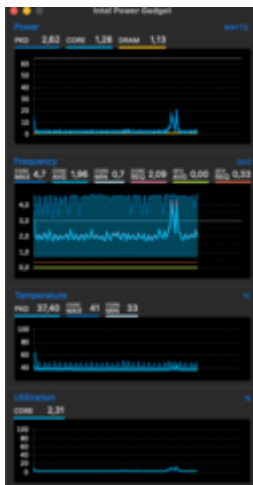
Auch ohne Feinjustierung mittels CPUFriend sollte die Kurve mit iMac19,1 SMBIOS ungefähr so aussehen (außer CORE MIN ist höher bei ca. 1,1 GHz). Das ist von meinem i7-9700 ohne K!

Deaktiviere mal die SSDT-PLUG. Dann sollte das ACPI_SMC_PlatformPlugin geladen werden und die Frequenzen wie im Bild2 meines ersten Posts aussehen.

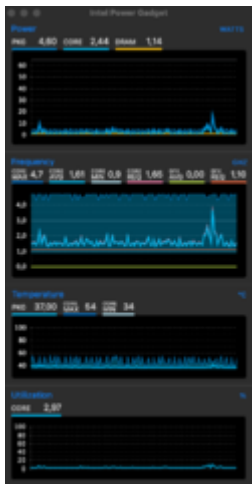
Und selbst ohne SSDT-PLUG.aml, sprich ACPI_SMC_PlatformPlugin (plugin-type 0) würden die Frequenzen so aussehen.

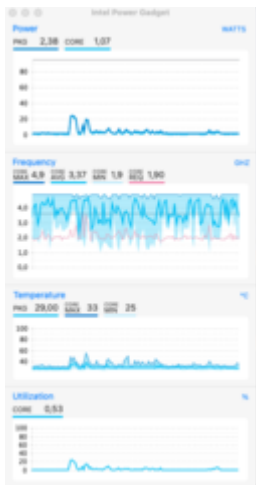
Nach der Aktivierung vom AppleXcmpExtraMsrs(=true) boostet die CPU nun auf 4,9GHz.
