# USB 3.0 Ports nur auf 2.0 Standard

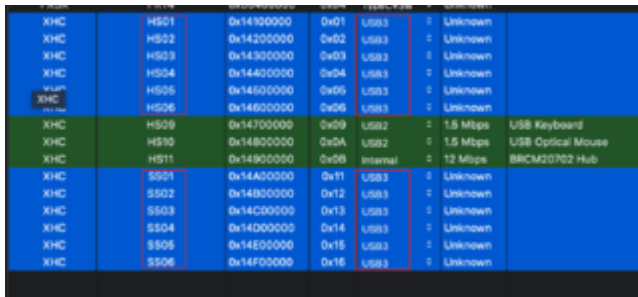
HS und SS teilen sich jeweils einen Port. Z.b. HS01 & SS01. Beide Ports müssen dann als USB 3 deklariert werden. In der config.plist von OC bei Kernel->Quirks->XhciPortLimit auf Yes und nur mit der SSDT-EC-USBX.aml ohne usbinjectall booten. Dann mit Hackintool weiter machen und einen eigenen USBPorts.kext erstellen. So sieht das bei mir aus.

Port	Vendor	Product	Class	Protocol	Speed	Device
XHC	HS01	0x14100000	0x01	USB3	3	Unknown
XHC	HS02	0x14200000	0x02	USB3	3	Unknown
XHC	HS03	0x14300000	0x03	USB3	3	Unknown
XHC	HS04	0x14400000	0x04	USB3	3	Unknown
XHC	HS05	0x14500000	0x05	USB3	3	Unknown
XHC	HS06	0x14600000	0x06	USB3	3	Unknown
XHC	HS09	0x14700000	0x09	USB2	1.5 Mbps	USB Keyboard
XHC	HS10	0x14800000	0x0A	USB2	1.5 Mbps	USB Optical Mouse
XHC	HS11	0x14900000	0x0B	Internal	12 Mbps	BCM20702 Hub
XHC	SS01	0x14A00000	0x11	USB3	3	Unknown
XHC	SS02	0x14B00000	0x12	USB3	3	Unknown
XHC	SS03	0x14C00000	0x13	USB3	3	Unknown
XHC	SS04	0x14D00000	0x14	USB3	3	Unknown
XHC	SS05	0x14E00000	0x15	USB3	3	Unknown
XHC	SS06	0x14F00000	0x16	USB3	3	Unknown
