# OC 6.5 | OSX 10.11.1 | USB 2.0 (HS) only

**Beitrag von „HDRI“ vom 15. Januar 2021, 14:19**

Mainboard: Gigabyte Z390 I AORUS PRO WiFi

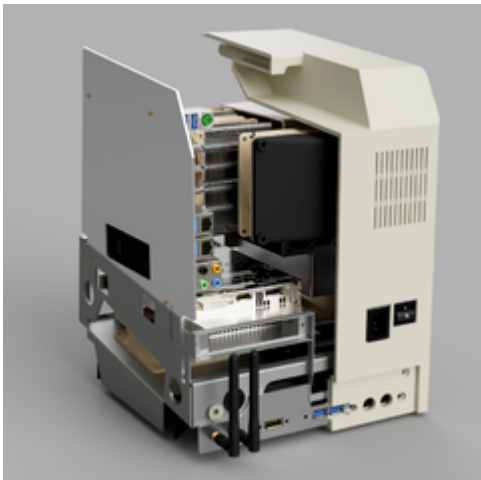
Die hinteren beiden Ports gehen an den internal Connector F\_USB30 - USB 3.1 Gen1 support - Header (HS09-SS09 und HS10-SS10).

- Die USB Ports am internen USB 3.1 Header werden ausschliesslich mit HS09 bzw. HS10 verhandelt. Hier bekomme ich keine SS09 oder SS10 Verbindungen zustande
- Die USB Ports am USB-C Hub wechseln die verhandelte Übertragungsart zwischen HS und SS. Meine NVME externe USB Platte wird in der Mehrzahl der Fällen (4/5) als SS05 angezeigt. Meine USB 3.0 Flash Speicher werden dagegen fast immer (14/15) unter HS05 eingebunden.
- An den anderen Ports (HS03-SS03, HS04-SS04, HS06-SS06, HS07-SS07, HS08-SS08) erfolgen die Zuweisungen korrekt. Die USB 3.0 Flash Speicher werden als solche erkannt und eingebunden.

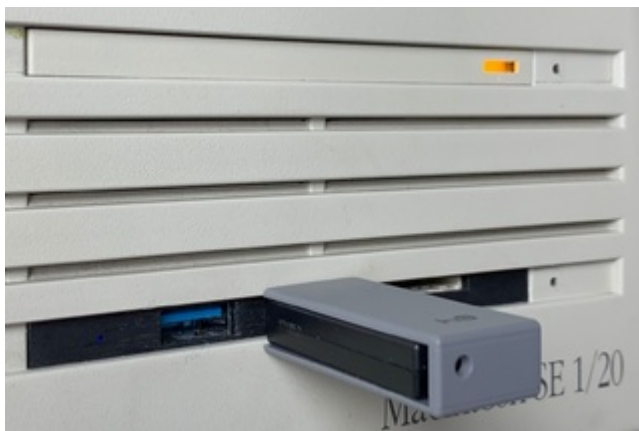
Im vorderen Teil des Steckers sitzen die Pins für die USB 2.0 Verbindung, im hinteren die Pins für die USB 3.0 Verbindung. Die USB 3.0 Flashspeicher die ich zum Testen benutzt habe waren neu (die alten waren, wie so häufig, irgendwann nicht mehr auffindbar). Diese Stecker stellten an dem USB-C Hub immer nur die USB 2.0 Verbindung her. Da der Hub ein Stück tiefer im Schacht sitzt haben diese USB Sticks knapp 2mm zu "kurz" im Port gesteckt und damit konnten die "hinteren" USB 3.0 Pins nicht kontaktieren.

Ich habe das Plastikgehäuse entfernt und siehe da --> SS05
