Weder Sidecar noch DRM mit SMBIOS iMac 20,2 I9 10850k und Gigabyte Vision G Big Sur

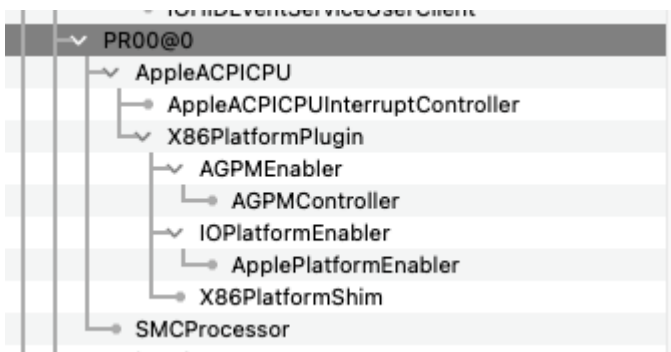
1. Wenn man mit CPUFriend sein Power Management anpasst und dann eine Kombination aus SSDT-PLUG, CPUFriend und CPUFriendDataProvider.kext verwendet, spuckt IORegistryExplorer folgendes für die CPU (Object PR00) aus:

Ergo: Alles gut, CPU Power Management funktioniert, wie es soll.

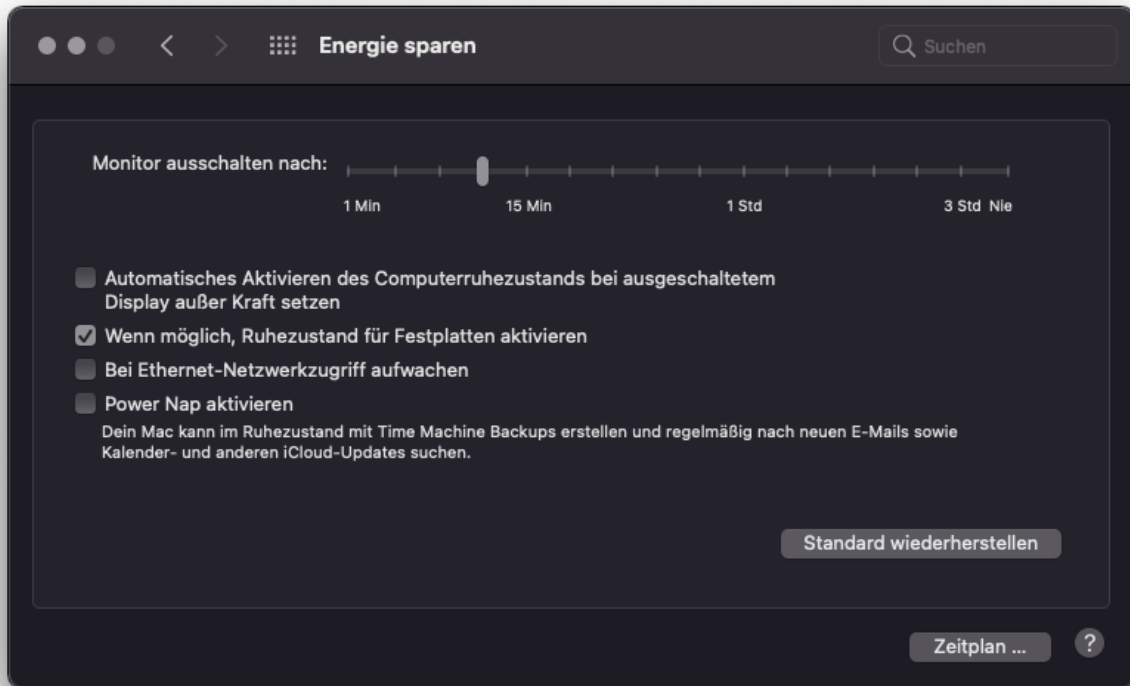
Nachdem ich SSDT-PLUG manuell gefixt habe (s.o.) ist PowerNap nun verfügbar in 11.2.2.
