In Arbeit WLAN BT Karte

Hallo, jemand empfahl die Fenvi T919 PCIe Karte (entspricht quasi der Broadcom BCM94360CD als PCIe-Karte) als oob.

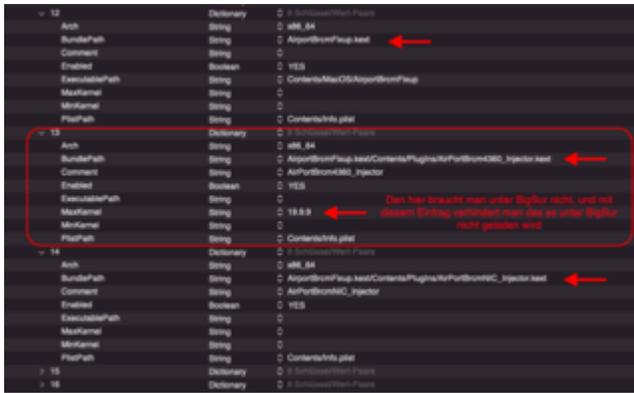
Zunächst trägt man den Kext unter Kernel Add ein, anders als beim Clover muss man hier beachten das die AirportBrcmFixup.kext noch zwei Plugins (AirPortBrcm4360_Injector.kext, AirPortBrcmNIC_Injector.kext) mit einträgt. Je nach Hardware und MacOS den man einsetzt braucht man den einen oder anderen Plugin nicht.

AirPortBrcm4360_Injector.kext wird unter BigSur nicht benötigt und mit "MaxKernel" ausgeschlossen. Somit erreicht man das es zbspl. mit Catalina geladen wird aber unter BigSur nicht.

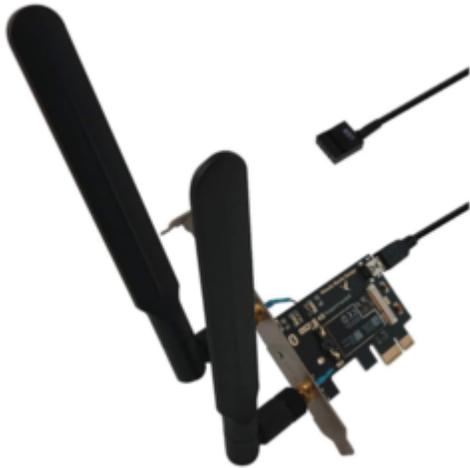
Also die "ABWB 802,11 AC Wi-Fi + Bluetooth 4.0 PCI-Express" hat ja den "BCM943602CS" im Einsatz, die hat nur 2 Antennen.

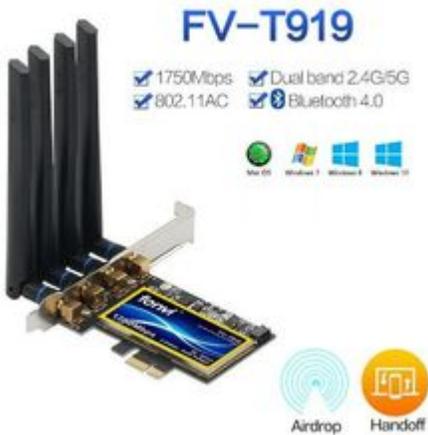
Drum kam der Gedanke auf, den onboard Chip zu entfernen und den broadcom stattdessen an der Stelle einzusetzen.

Die Karte wird zwar gelistet aber dennoch nicht erkannt bzw. nicht drauf zugegriffen.
