GA z97x Gaming GT - USB Probleme nach Wechsel auf SMBios IMac Pro 1.1

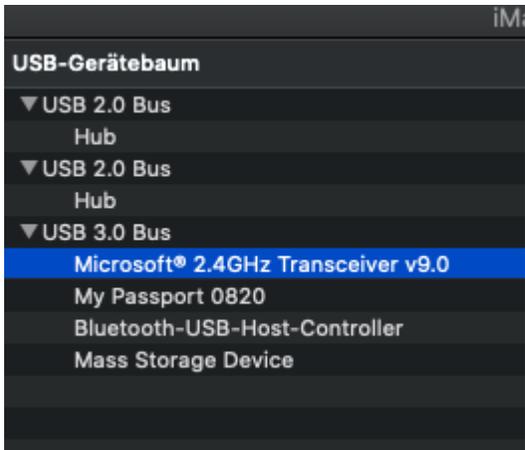
Hier sieht man dann, wie die Darstellung im Systembericht unter 1.1 ist.

Der Hub ist nicht da.

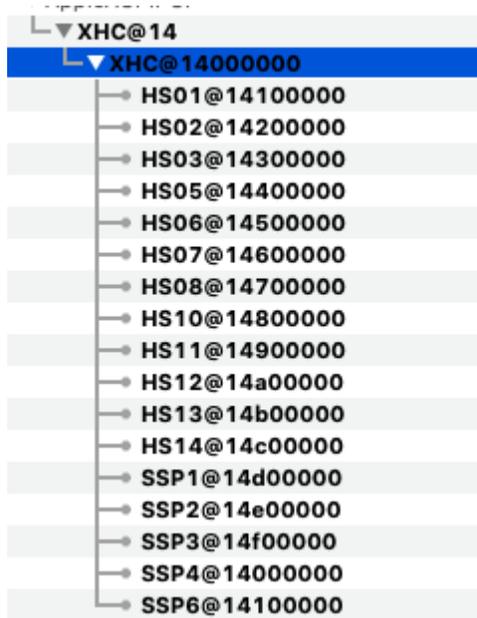
Hier ein Bild aus dem IOREG unter 1.1

Es fehlen die Ports HS09 und SSP5. Die sind beide dem Hub zugeordnet, dass hier fehlt.

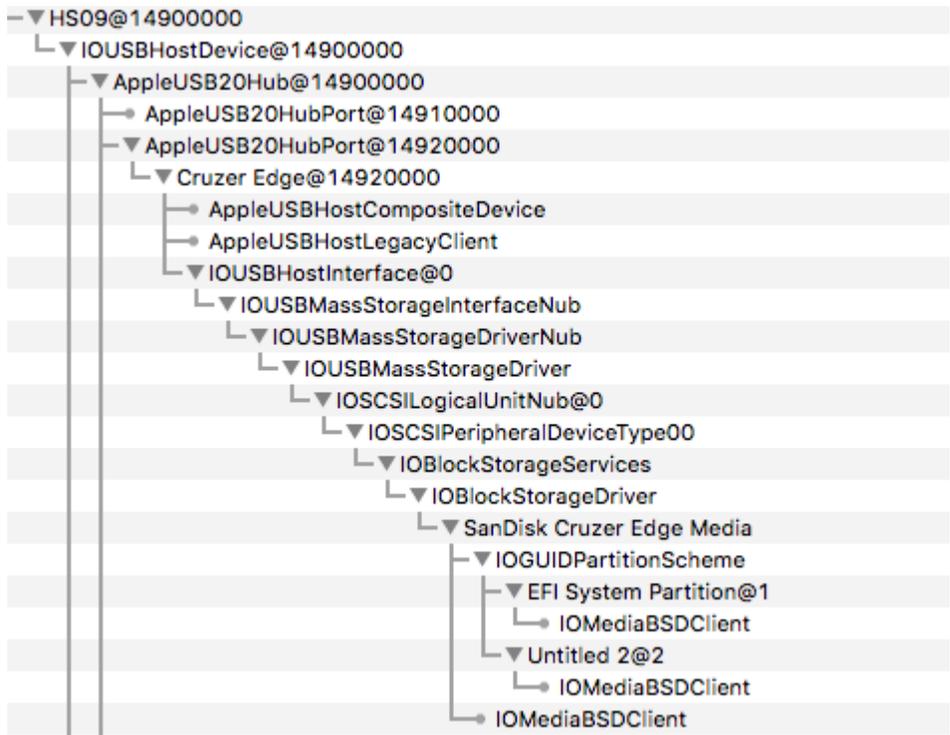
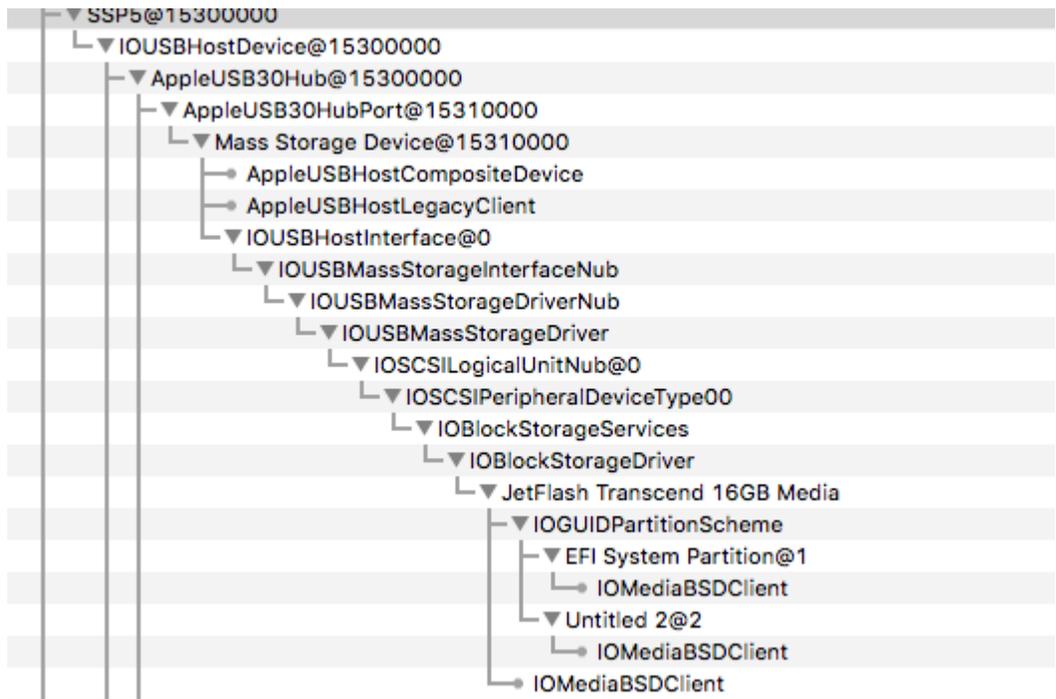
Unter 15.1 sieht es so aus:

Das Apple USB2 Hub wird nicht mehr geladen. Trotz USBInjectall.kext und Port Limit.

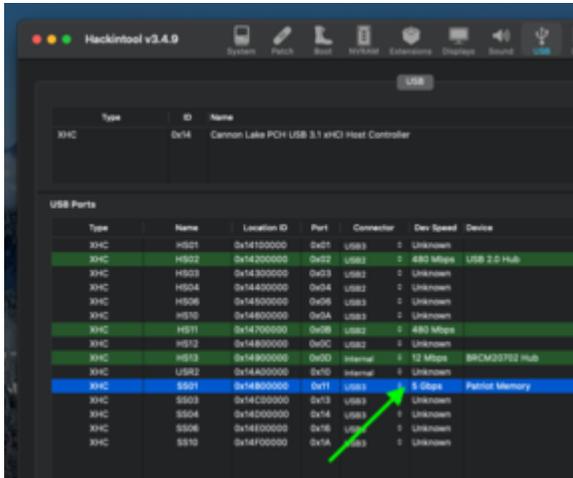
Schau doch mal im Hackintool was für eine Geschwindigkeit angezeigt wird.
