GA z97x Gaming GT - USB Probleme nach Wechsel auf SMBios IMac Pro 1.1

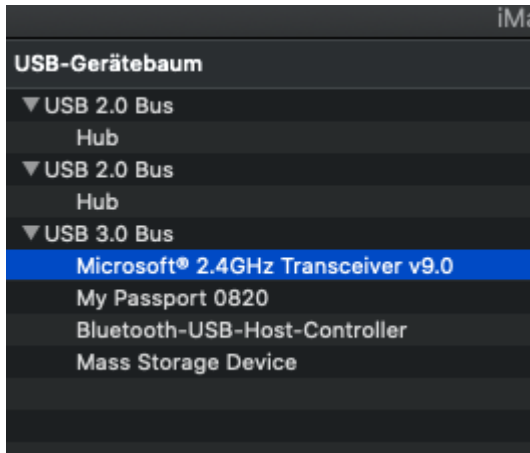
Hier sieht man dann, wie die Darstellung im Systembericht unter 1.1 ist.

Der Hub ist nicht da.

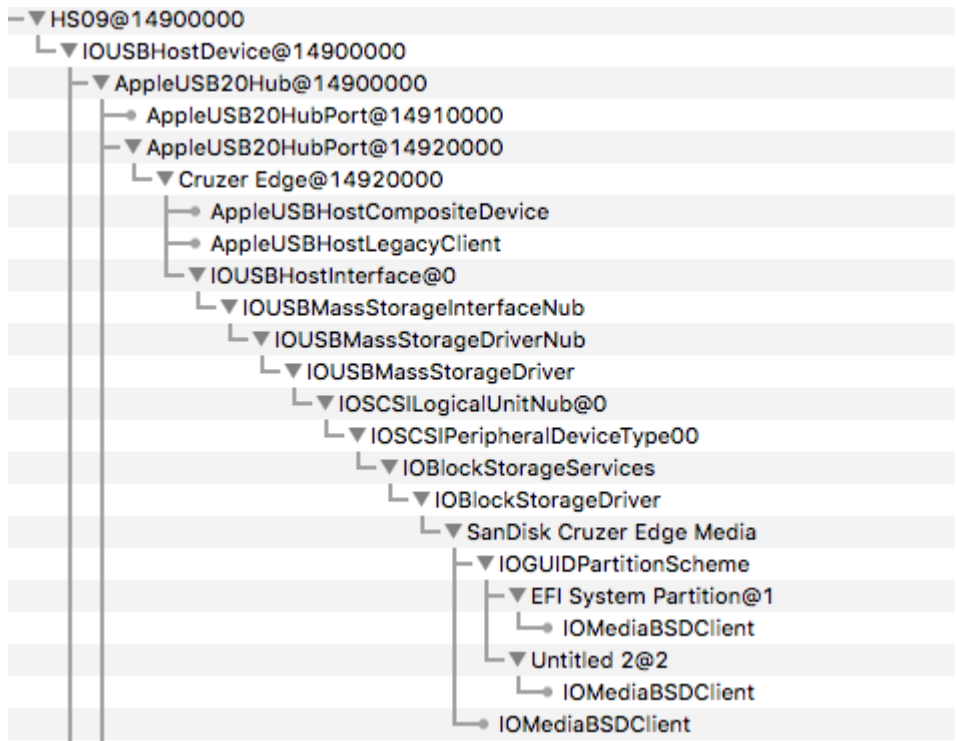
Unter 15.1 sieht es so aus:

Das Apple USB2 Hub wird nicht mehr geladen. Trotz USBInjectall.kext und Port Limit.
