# Gigabyte Titan Ridge 2.0 auf Gigabyte Board mit TBT Header. Firmware flashen nötig?

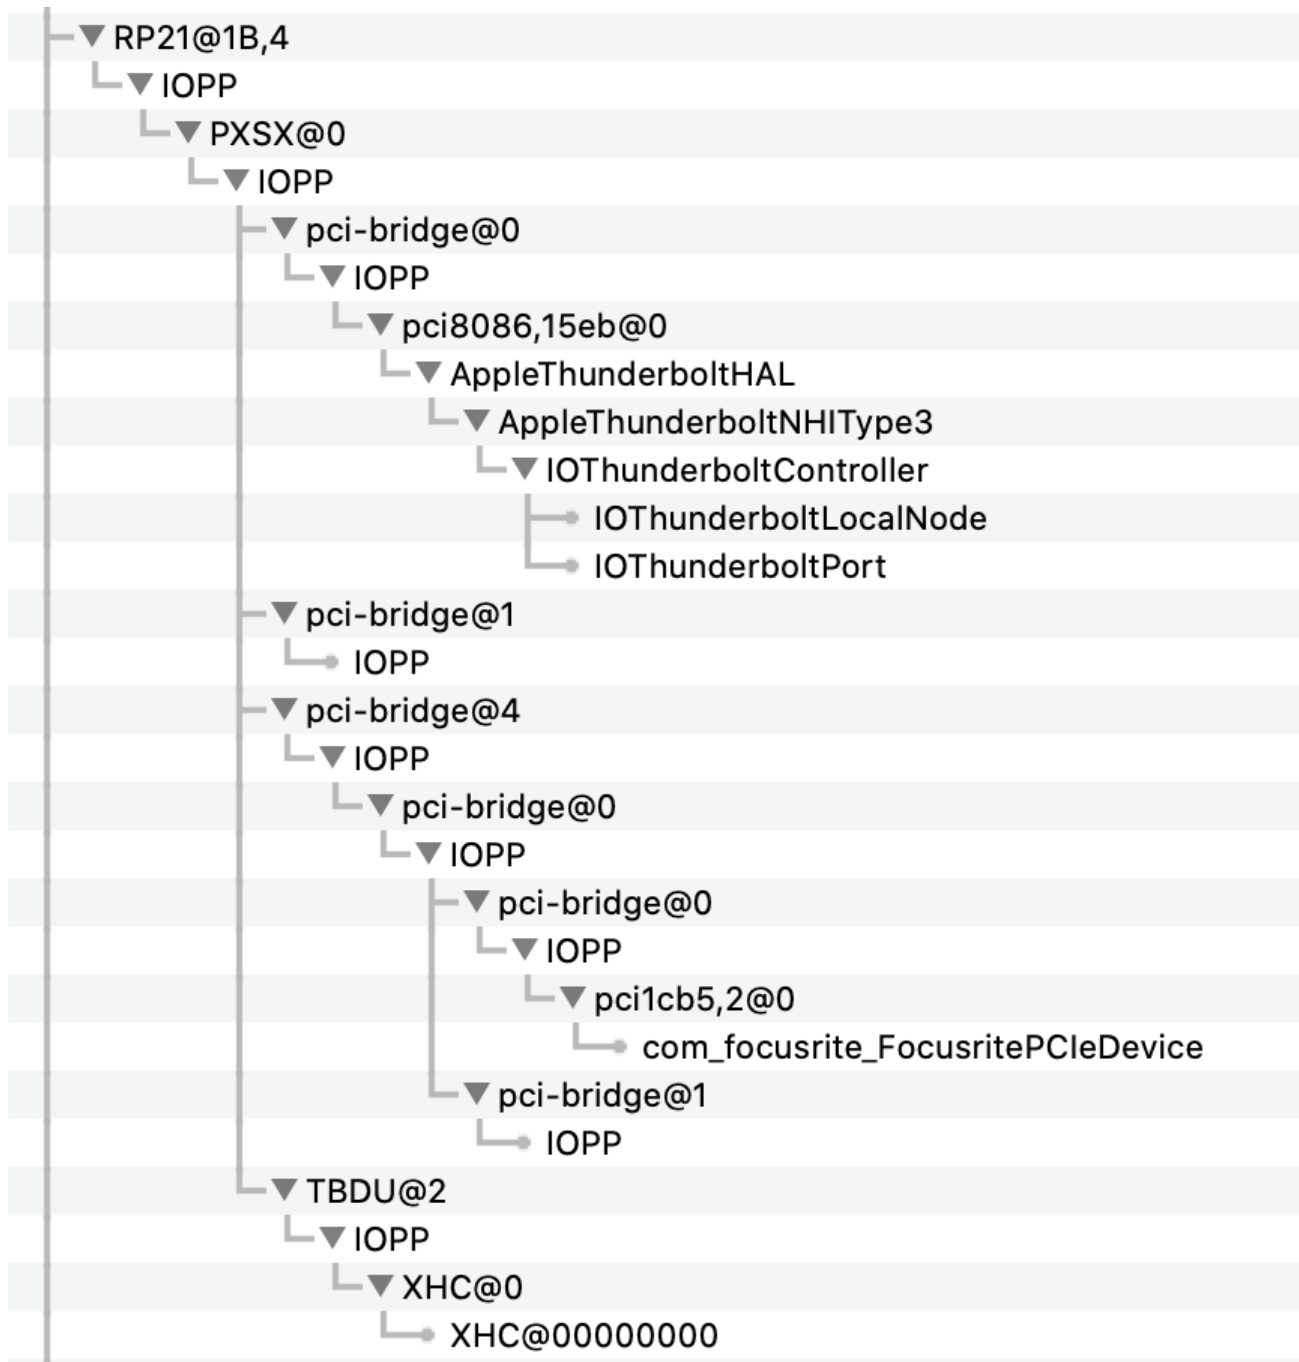
Hier sind unter "RP21\PXSX" nur undefinierte "pci-bridge" zu finden, der USB-Controller XHC liefert keine Ports.

Ok, auf jeden Fall läuft die SSDT und macht erst mal was sie soll. Sehr schön kann man das vergleichen:

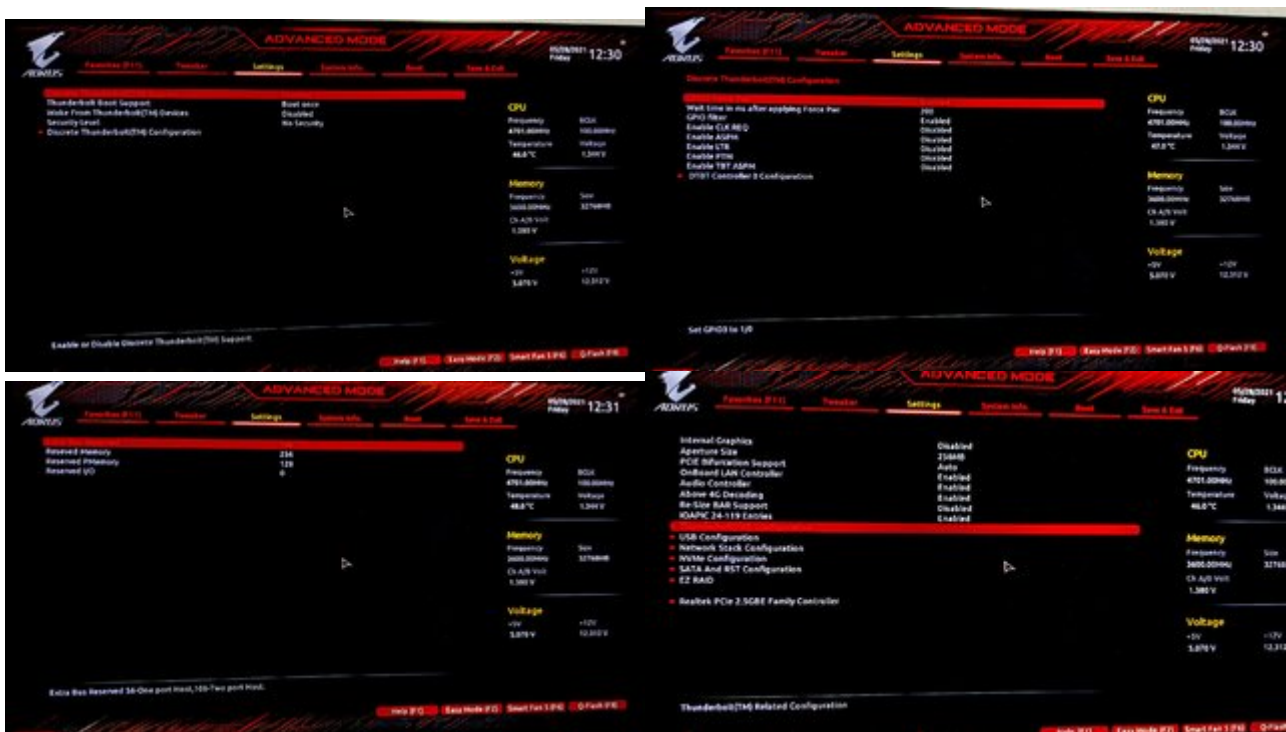
[apfelnico](#) wusste gar nicht, dass man im BIOS screenshots machen kann 😊

Das nun immer noch kein HotPlug möglich ist, liegt nicht mehr an der SSDT. Wie sehen deine BIOS-Einstellungen zu Thunderbolt aus? Mache davon am besten Screenshots. Mit einem angeschlossenen USB-Stick (MBR/FAT32) und im BIOS Taste F12(?) gedrückt, liefert dir ein Bild
