USB Ports funktionieren nach dem Update nicht mehr

OS: 10.16

iMacPro1,1 (iMac Pro 2017)

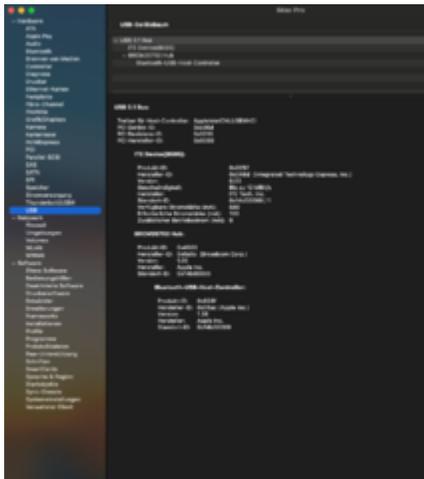
Naja, das Problem liegt wohl nicht am Mapping sondern dass MacOS nur noch den USB 3.1 Controller erkennt.

Weder Hackintool noch USBMap erkennen andere Devices. Es funktionieren praktisch nur noch 3.0 Devices und USB-C. Eine 2.0 Device mit USB-C Adapter funktioniert ebenfalls nicht.

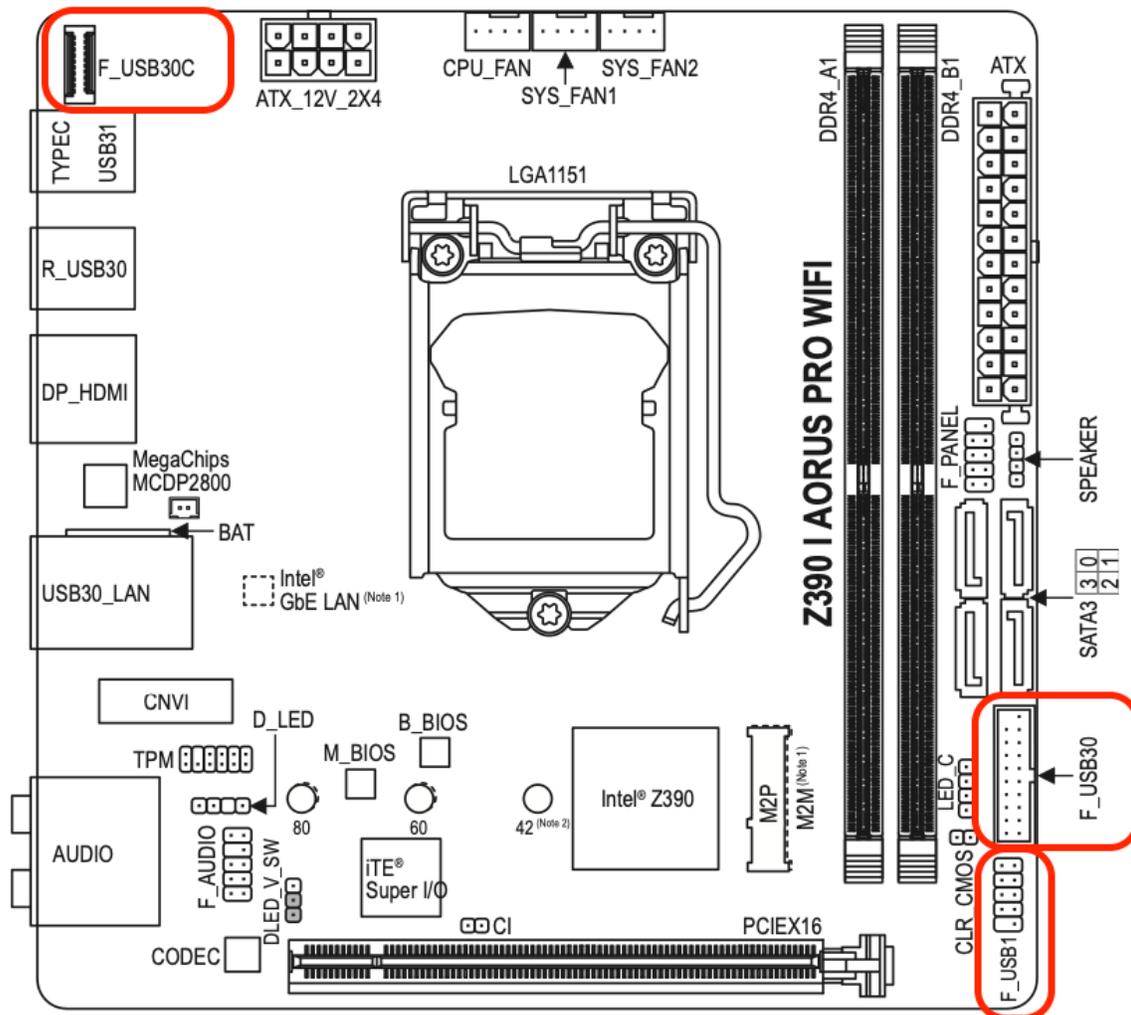
Aber alles bestens soweit. Nun müssen wir rausfinden, welche Ports du nutzt, und auf welche du verzichten kannst. Schauen wir uns das Mainboard an:

Welche dieser internen Ports nutzt du?

Die für den Chipsatz üblichen Ports werden in ihrer Reihenfolge geladen, das wären HS (Highspeed, USB2) 01-14, dann gäbe es noch USR1/2 die keine Rolle spielen, und dann natürlich die SS (Superspeed, USB3) 01-10. Da alle 14 HS schon geladen werden, bleibt derzeit nur SS01 als einziger USB3 übrig, da macOS grundsätzlich nur 15 Ports (je Controller) anspricht – das berühmte "Port Limit".
