# USB-Stick mit Opencore wird nicht richtig erkannt

Beitrag von „Fritz M.“ vom 18. Oktober 2021, 19:37

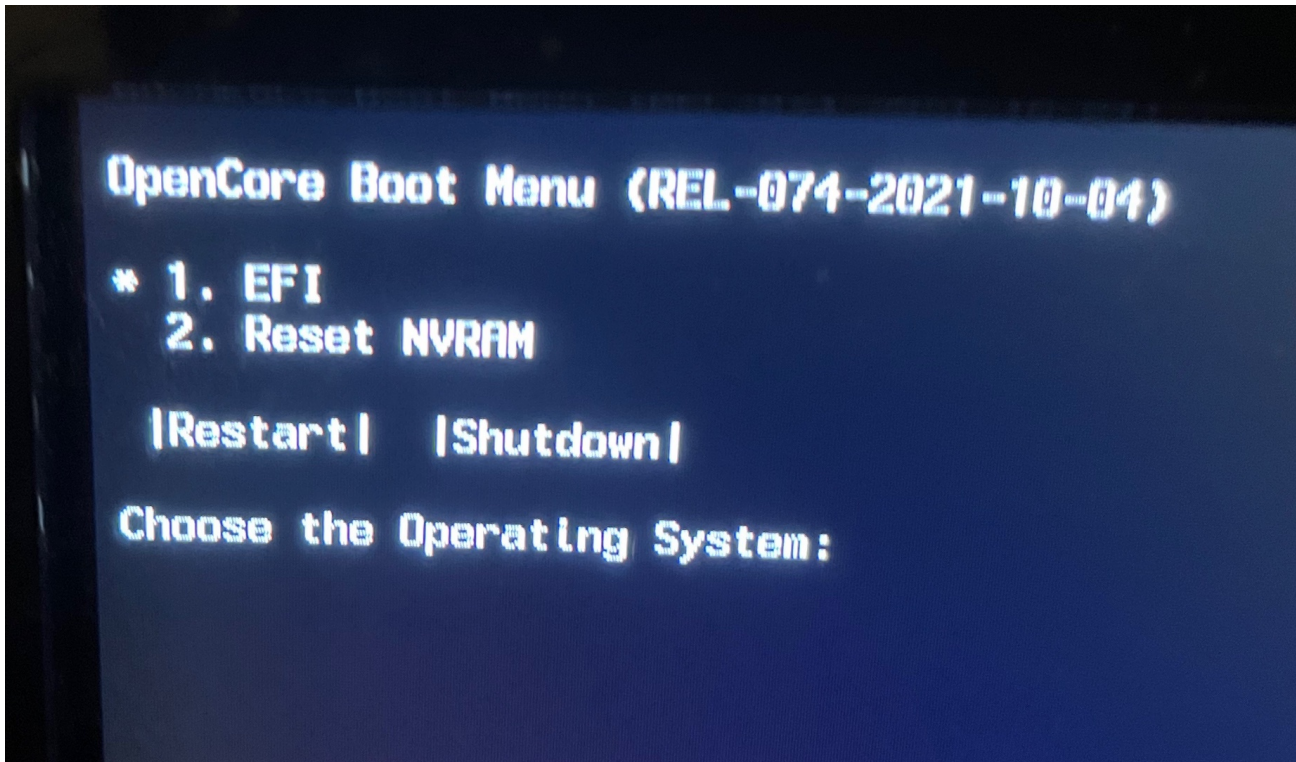
(siehe Bild)

Wenn ich nun den Stick im BIOS als Startvolume auswähle, so erscheint lediglich ein Menü mit den folgenden Punkten zur Auswahl:

1) EFI

2) NVRam Reset

Sowie die Aufforderung, ein Betriebssystem auszuwählen (aber ohne eine Auswahlmöglichkeit)

Wenn ich EFI wähle, wechselt er zum Clover Bootloader der internen Platte.

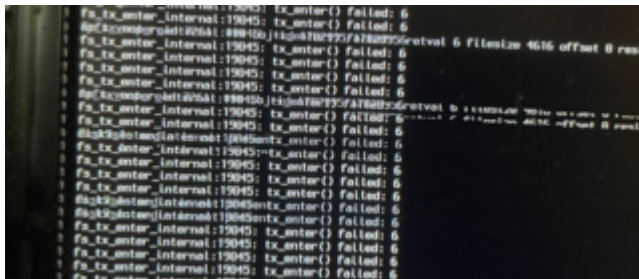
Ich habe die USBInjectAll.kext einmal auf Enable gesetzt, das hat aber nichts geändert.

Beim letzten Versuch (USBInjectAll.kext wieder disabled) kam wieder die selbe Meldung, danach kam ein schwarzer Bildschirm.

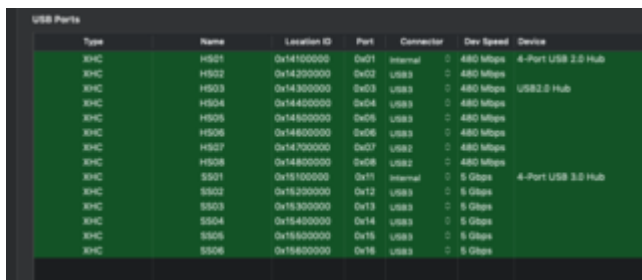
Edit2: Hier ist einmal das Ergebnis des Hackintools. Werde jetzt die config.plist bearbeiten.

Type	Name	Location ID	Port	Connector	Dev Speed	Device
XHC	HS01	0x14100000	Dx01	Internal	480 Mbps	4-Port USB 2.0 Hub
XHC	HS02	0x14200000	Dx02	USB3	480 Mbps	
XHC	HS03	0x14300000	Dx03	USB3	480 Mbps	USB2.0 Hub
XHC	HS04	0x14400000	Dx04	USB3	480 Mbps	
XHC	HS05	0x14500000	Dx05	USB3	480 Mbps	
XHC	HS06	0x14600000	Dx06	USB3	480 Mbps	
XHC	HS07	0x14700000	Dx07	USB2	480 Mbps	
XHC	HS08	0x14800000	Dx08	USB2	480 Mbps	
XHC	SS01	0x15100000	Dx11	Internal	5 Gbps	4-Port USB 3.0 Hub
XHC	SS02	0x15200000	Dx12	USB3	5 Gbps	
XHC	SS03	0x15300000	Dx13	USB3	5 Gbps	
XHC	SS04	0x15400000	Dx14	USB3	5 Gbps	
XHC	SS05	0x15500000	Dx15	USB3	5 Gbps	
XHC	SS06	0x15600000	Dx16	USB3	5 Gbps

Auch hat das tool beim Export lediglich eine SSDT-UIAC.aml (sowie SSDT-UIAC.dsl) sowie das USBPorts.kext erstellt; d. h. keine SSDT-EC.
