# Kann man "AppleIntel210Ethernet.kext" einfach so injecten?

Wie einige wissen, gibt es seit macOS Monterey unter Z490 ein simples Problem mit dem Intel I225-V 2.5 Gbit Ethernet Controller: er funktioniert nicht (mehr). Er hat mal funktioniert unter beta 8. Deswegen wäre meine Idee gewesen die alter version über OpenCore zun injecten. Geht das, oder gibt das Probleme?

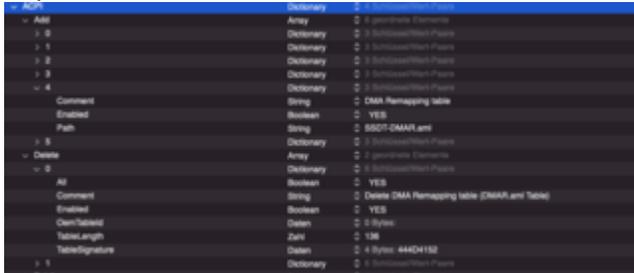
Danach den Modifizierten Table unter ACPI neu einbinden.

und natürlich auch den ORIGINAL DMAR Table unter Delete dropen.

bspl.

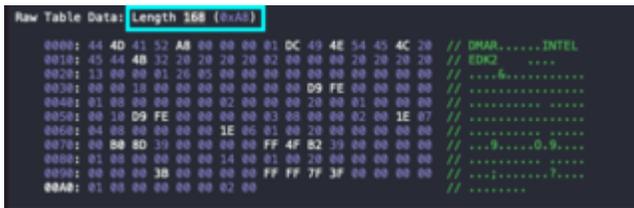
1. Vt-D im BIOS eingeschaltet,
2. DisableIOMapper deaktiviert
3. Dann originale DMAR gedroppt:

Länge der Tabelle:

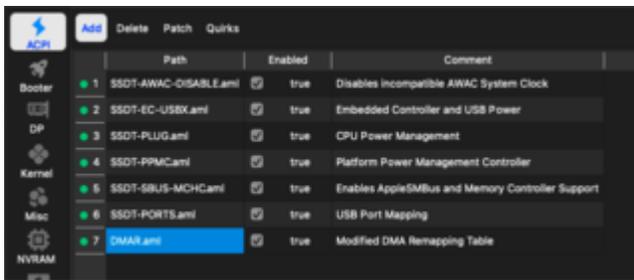
4. DMAR modifiziert (Reserved Memory Region Abschnitt gelöscht) :

Und in EFI und Config eingebaut:

Schätze, es liegt tatsächlich am Kext selbst. Außer vielleicht die Länge des Tables stimmt nicht. Aber ohne Längenangabe habe ich es auch versucht. No chance.

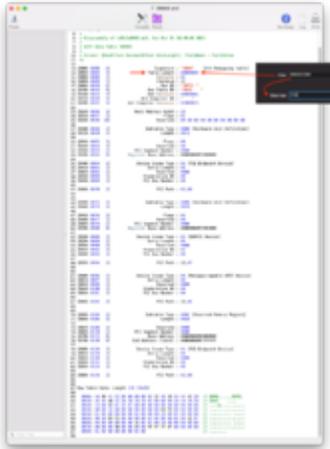
Und hier wie Ihr den dropfen könnt; 5T33Z0 das hast dort falsch gemacht.

bspl von mir;

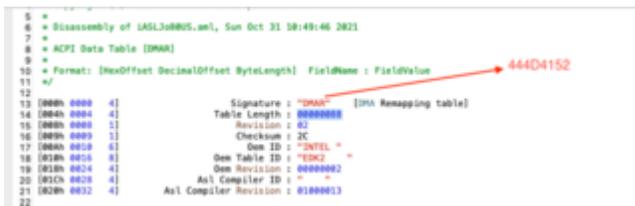
und dann im Config.plist
