Asus ThunderboltEX 3 TR Installations Probleme

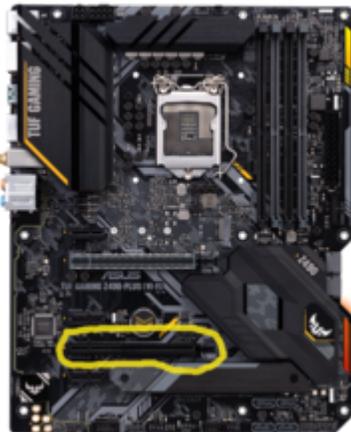
Slot gebaut. Und zwar in den, der näher am

Thunderbold Port ist.

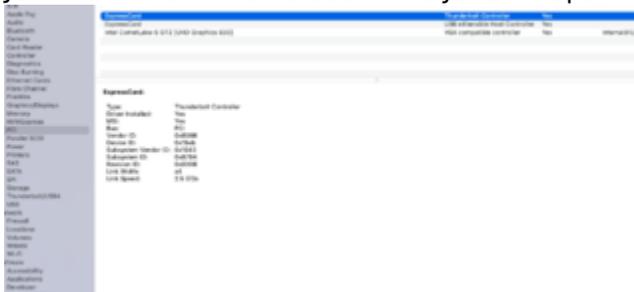
.....
okay, ich hab den Rechner neu gestartet.
Jetzt wird die TB Karte auch im System Report unter PCI angezeigt:

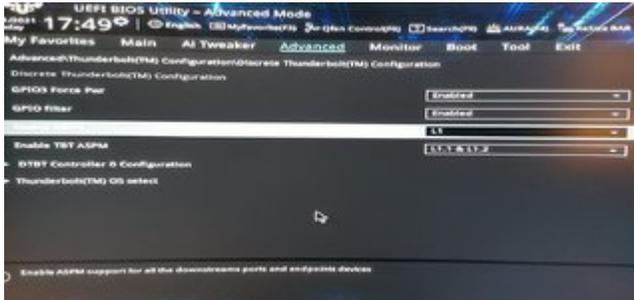
Im Bios ist alles "Enabled". ASPM und TBT ASPM hab ich so eingestellt:

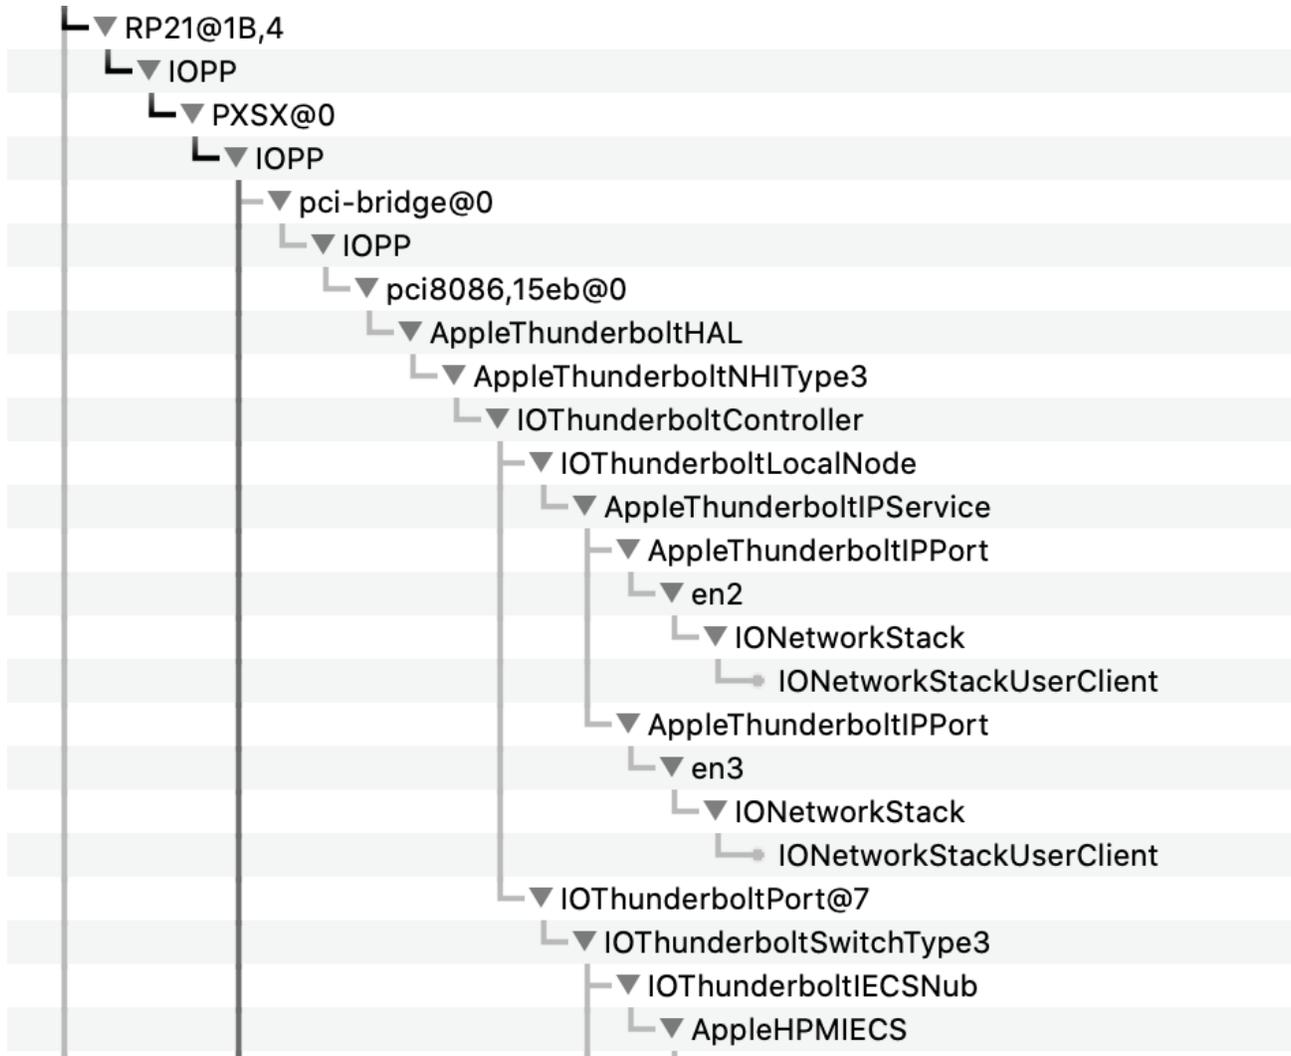
vorher:

Das ist ja heftig, eine solche "Reaktion" habe ich da nicht erwartet. Interessant ist, dass mit der SSDT der komplette Baum "RP21" verschwunden ist, obwohl erst Devices danach neu

aufgebaut wurden:

bitte SSDT wieder rausnehmen und nach Neustart, wenn alles wieder wie gehabt, bitte ein komplettes "ACPI-TableSet" erstellen, damit ich mehr über diese Struktur erfahre. Die benötigte SSDT muss dann für dich sehr individuell angepasst werden, ich muss sehen, wie in der "DSDT" und weitere interne SSDT die Devices um "RP21" (PXSX, TBDU, XHC etc) definiert sind.

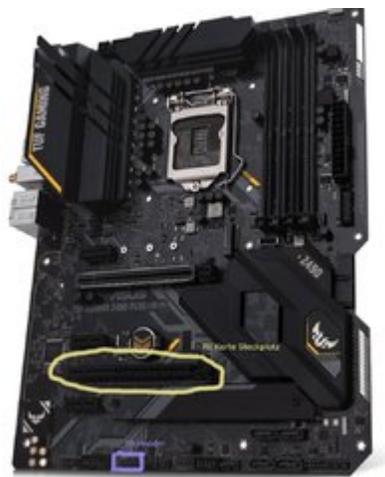
Das ist richtig. Das Kabel von der TB Karte zum Mainboard hat 14-Polige Stecker auf beiden Seiten.

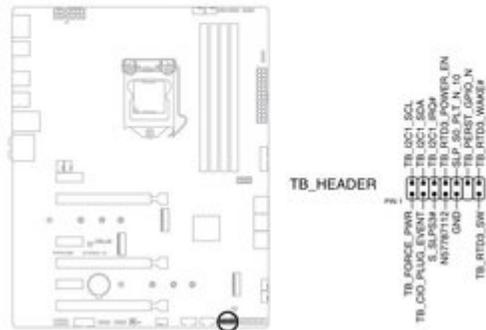
The Thunderbolt header allows you to connect an add-on Thunderbolt I/O card that supports Intel's Thunderbolt Technology, allowing you to connect up to six Thunderbolt-enabled devices and a DisplayPort-enabled display in a daisy-chain configuration.
