USB funzt nicht im Installer (macOS 11.2.3)

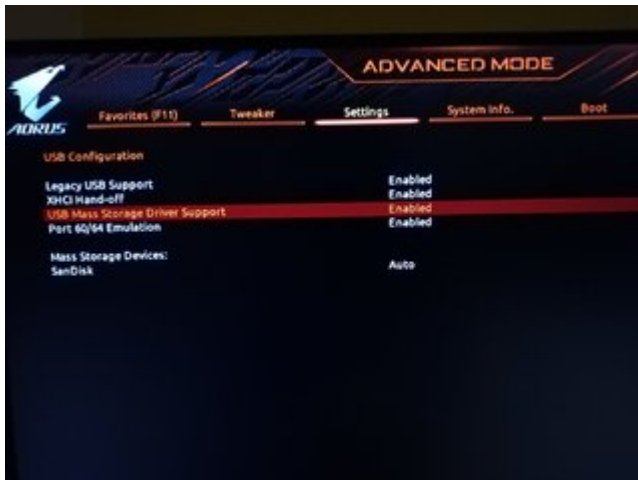
Könnte bei diesen USB Einstellungen im BIOS irgendwas falsch sein?

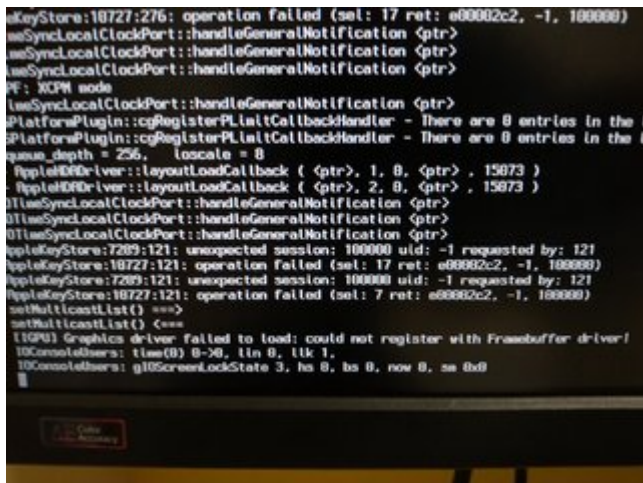
Im debug auf dem Bildschirm bin ich auf folgendes gestoßen: [IGPU] Graphics Driver failed to load: could not register with framebuffer driver!

gemeinsam mit ein paar anderen "fehlern"

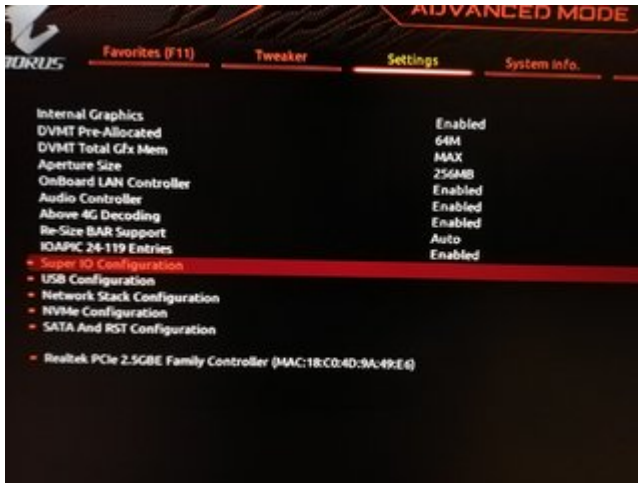
iGPU ist auf enabled.

Könnte da irgendetwas falsch eingestellt sein?

Leider hat sich herausgestellt, dass der Video Output (mit acceleration) bei den 500-er Boards nicht funktioniert. Nur ohne HW acceleration...Also nix mit iGPU 😞
