Neuer Hackintosh mit ASUS PRIME Z690M-PLUS D4

Beitrag von „plutect“ vom 15. Januar 2022, 22:20

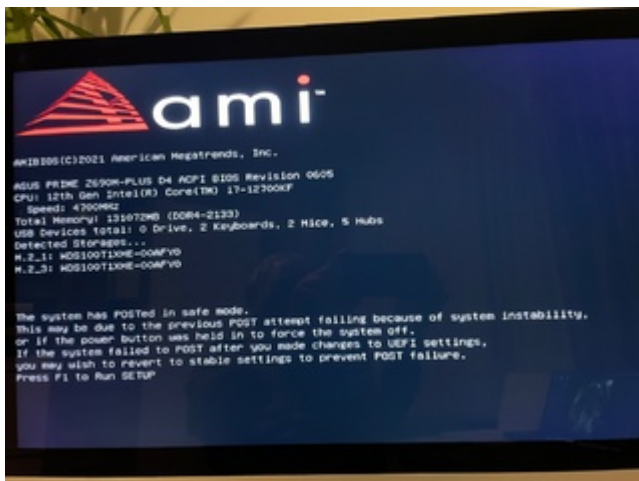
Heute habe ich mir ein 2. paar G.Skill Ripjaws F4-4266C19D-64GVK geleistet somit komme ich auf 128 GB, leider kann ich wenn ich alle 4 Bänke bestücke nicht mehr XPM einschalten, wenn ich das tue dauert es ewig bis ein Bild kommt und wenn es da ist schreibt das Board:

The system has POSTed in safe mode. usw. siehe Bild:

Ich kann die 4 DIMMs untereinander austauschen wie ich will sobald ich XPM einschalte fährt er nicht mehr hoch bzw. kommt die Meldung wenn ich nur 2 DIMMs einstecke egal welche von den 4 gleichen funktioniert es und ich habe die 4266 MHz.

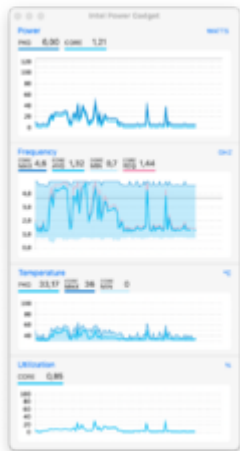
Bei mir siehts im Intel Power Gadget dann so aus:
